Slutrapport

Små avlopp med Fosforfälla

Resultat från tillsyn och provtagning av små avlopp
med fosforfälla

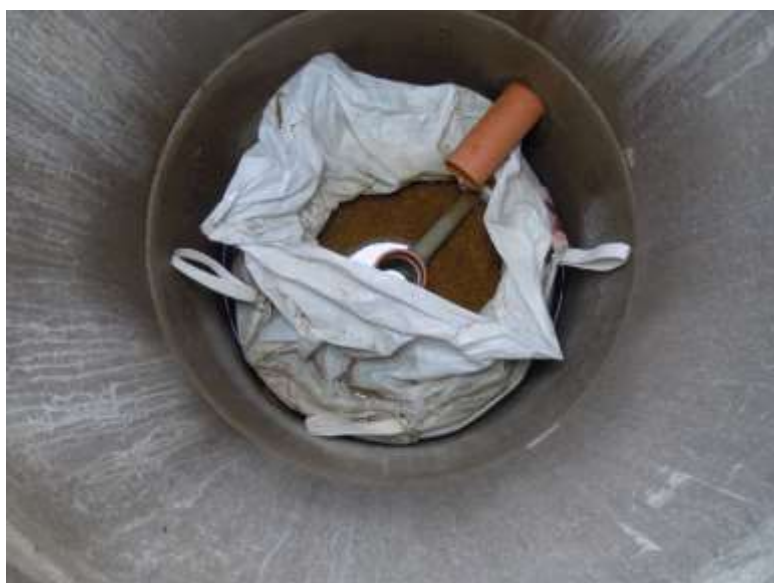
Bild 4. Fosforfälla med säck modell 1.0 som bedömdes som "grön".

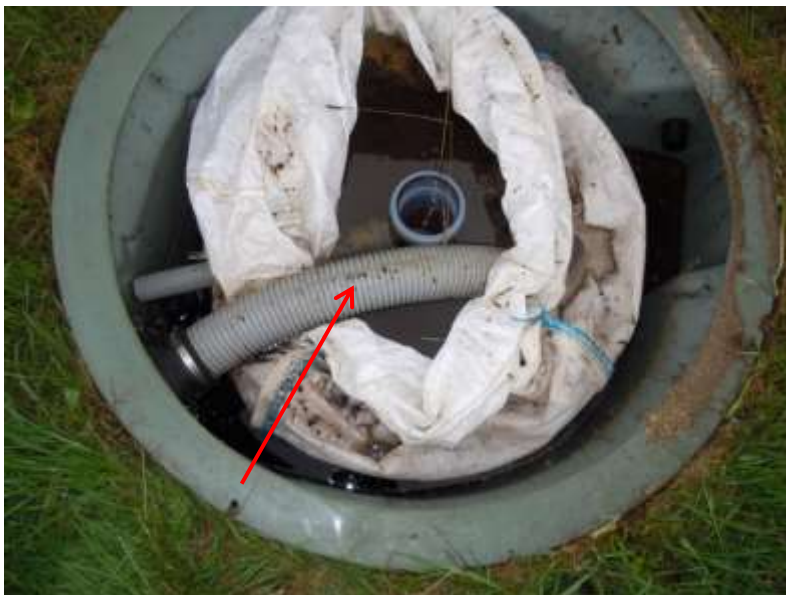
Bild 7 Fosforfälla med "bakfall" på inloppsroret.

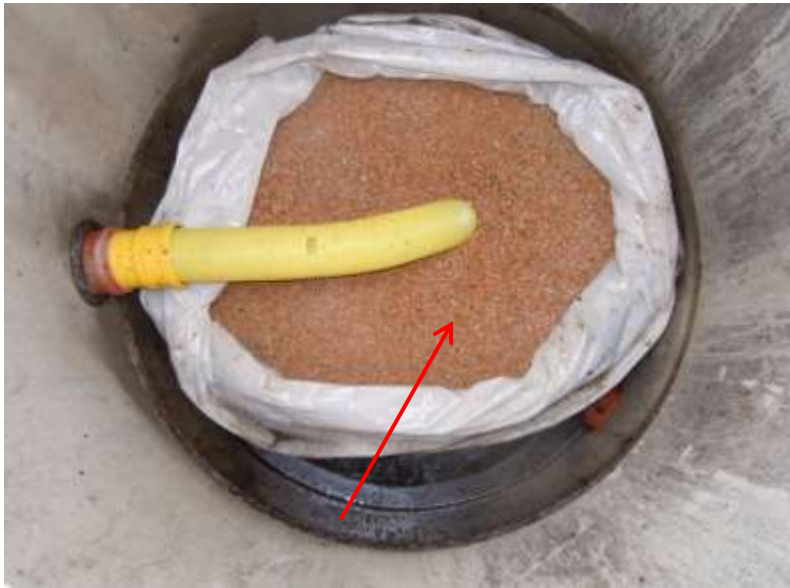
Bild 8 "Torrt" filter.

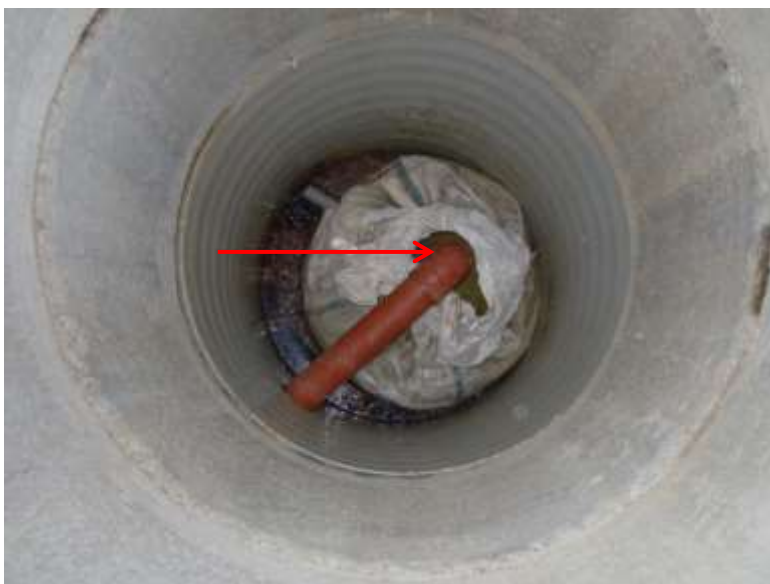
Bild 9 Felinstallerad säck. Modell 1.0 kopplad som modell 1.1.

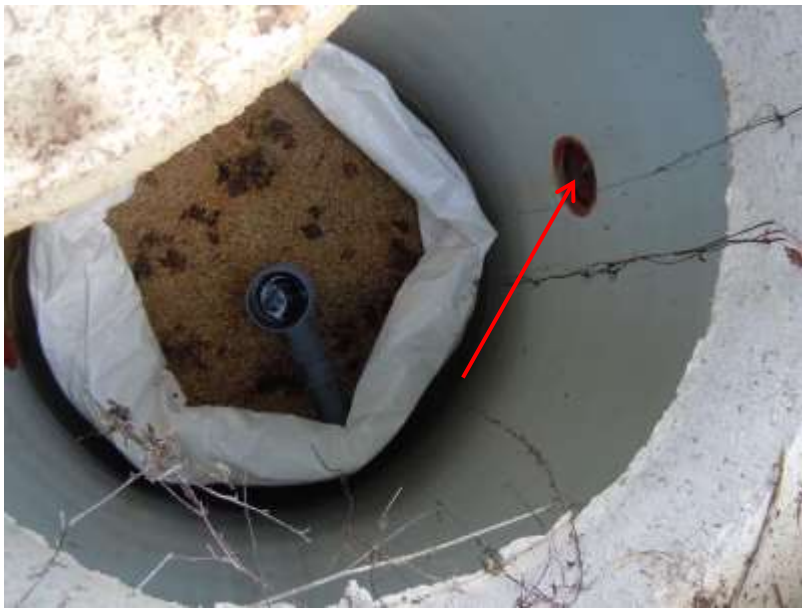
Bild 10 Inloppsrör saknas vilket gör att inget vatten går genom filtret.

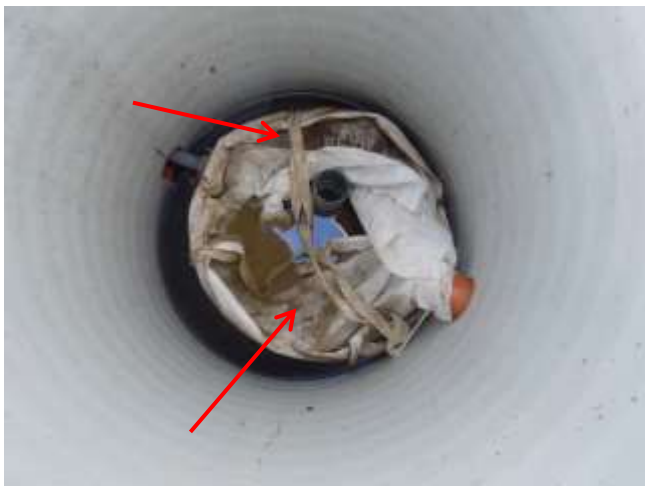
Bild 11 Säck vikt på ett felaktigt sätt så att vattnet riskerar att rinna utanför.

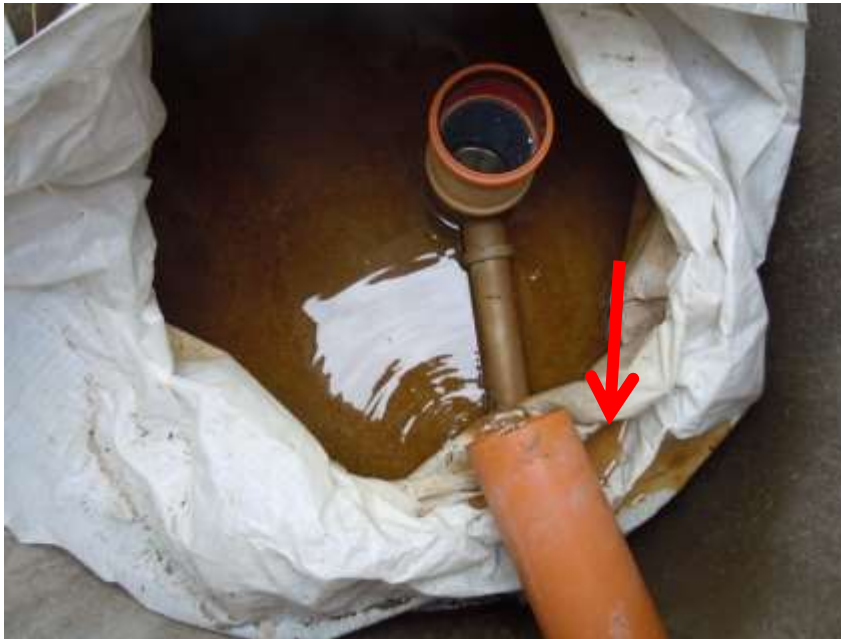
Bild 12 Säcken något felplacerad i brunnen, för kort rör eller säck ej uppviktt ordentligt? Resulterar i att en del vatten hamnar utanför filtret.
