# Naturliknande fiskvägar

I södra Sverige

Nöbelin, F., 2014. Naturliknande fiskvägar i södra Sverige. Havs och Vattenmyndigheten, Rapport nummer 2014:11, 126 sidor, ISBN 978-91-87025-56-3.

Havs- och vattenmyndighetens rapport 2014:11

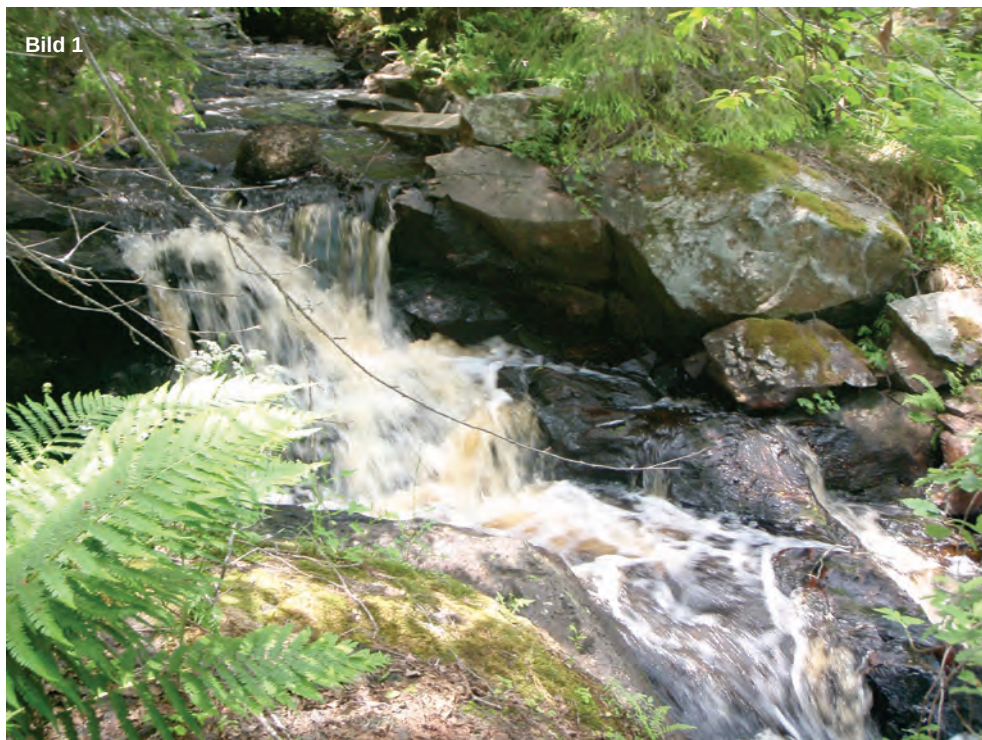
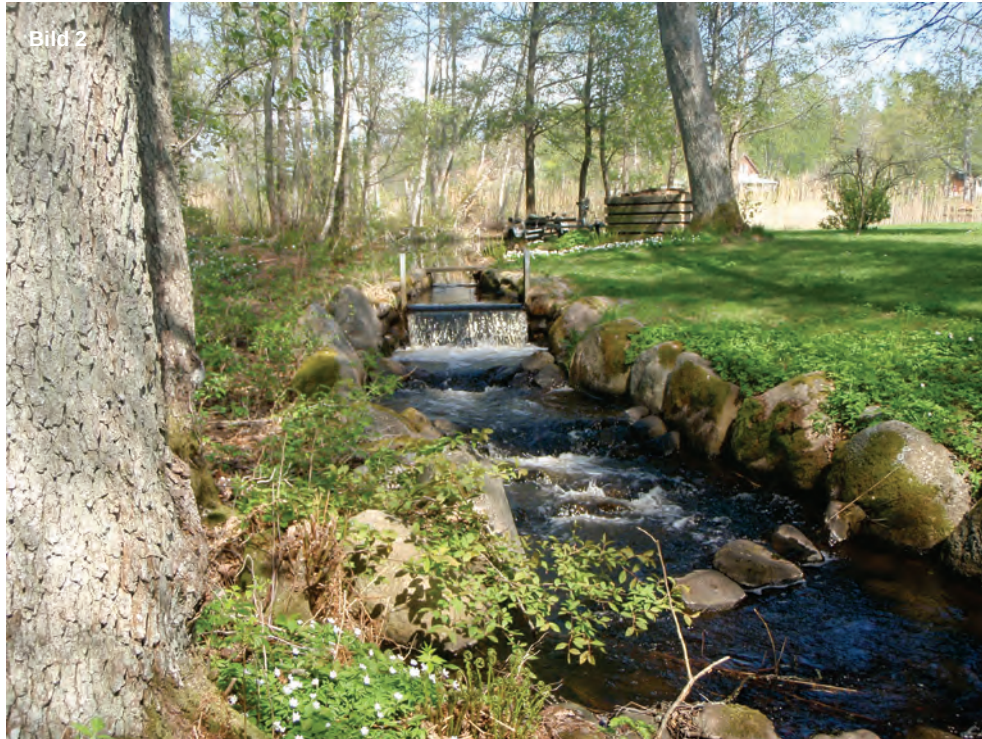
Troligen finns problem även med branta lutningar/passager i omlöpen (figur 11), men den exakta omfattningen av dessa problem är svåra att avgöra eftersom även fiskvägar med moderata medellutningar kan ha passager med hög lutning. Lax och öring är arter med stor förmåga att passera sträckor med hög lutning medan samma partier kan utgöra definitiva vandringshinder för mera simsvaga arter. Även för lax och öring bestäms passagemöjligheten vid dessa branta partier, i högre grad än på sträckor med svagare lutning, av vattenflödet i fiskvägen. Minskande vattenföring kan leda till problem även för dessa arter att forcera fiskvägarna. Det torde därför vara viktigt att skapa "avsatser" för uppvandrande fisk samt i vissa fall även vilobassänger. Förhållandet mellan lutning och vattenföring är därför en viktig parameter att klargöra.

Figur 11. Exempel på olika problemställningar. Bild 1 visar en svår passage i ett omlöp. Tämmligen högt fall tillsammans med begränsade möjligheter för fiskens avsats. Bild 2 visar en reglering med hög nivåskillnad mellan övre och nedre vattenytan.

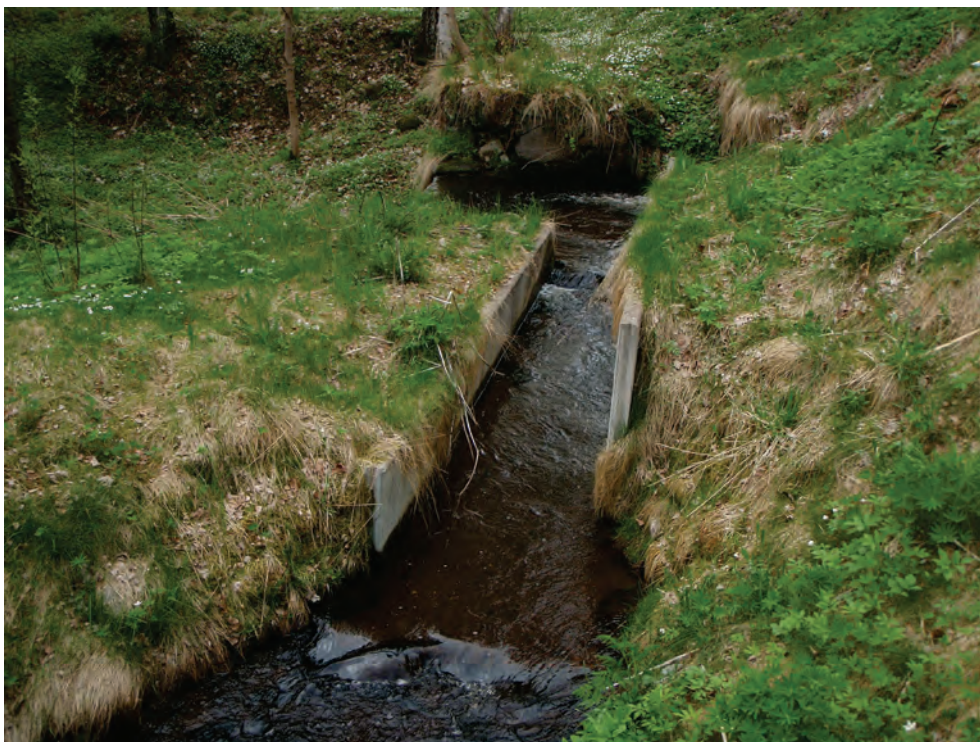
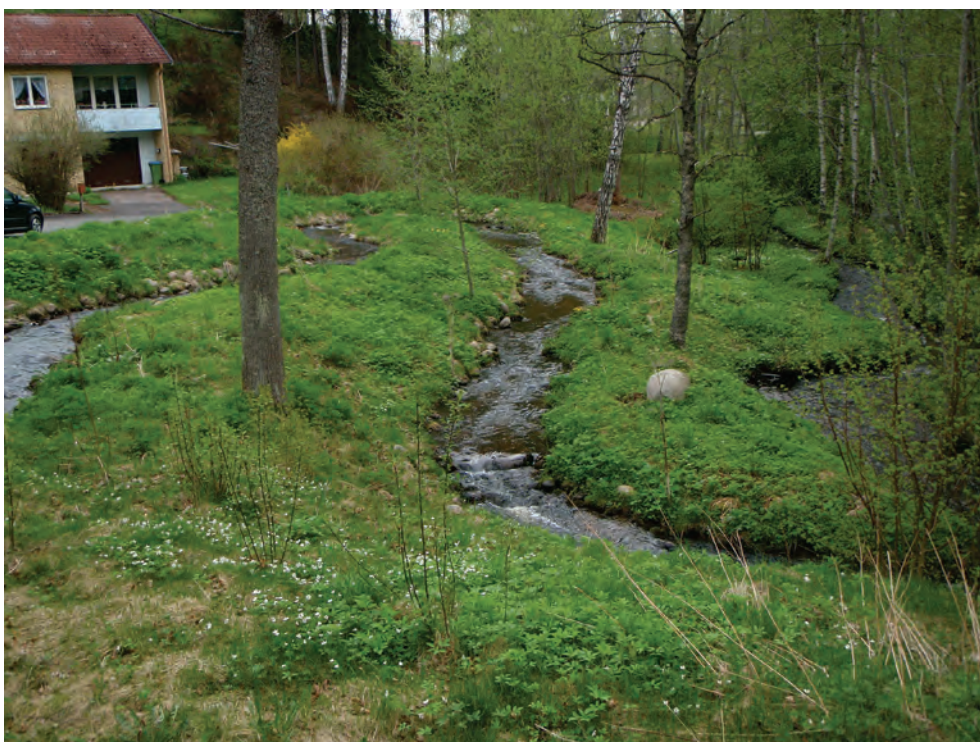
Figur 14. Övre fotot visar det betongförstärkta inloppet. Det nedre fotot visar omlöpets förläggning.

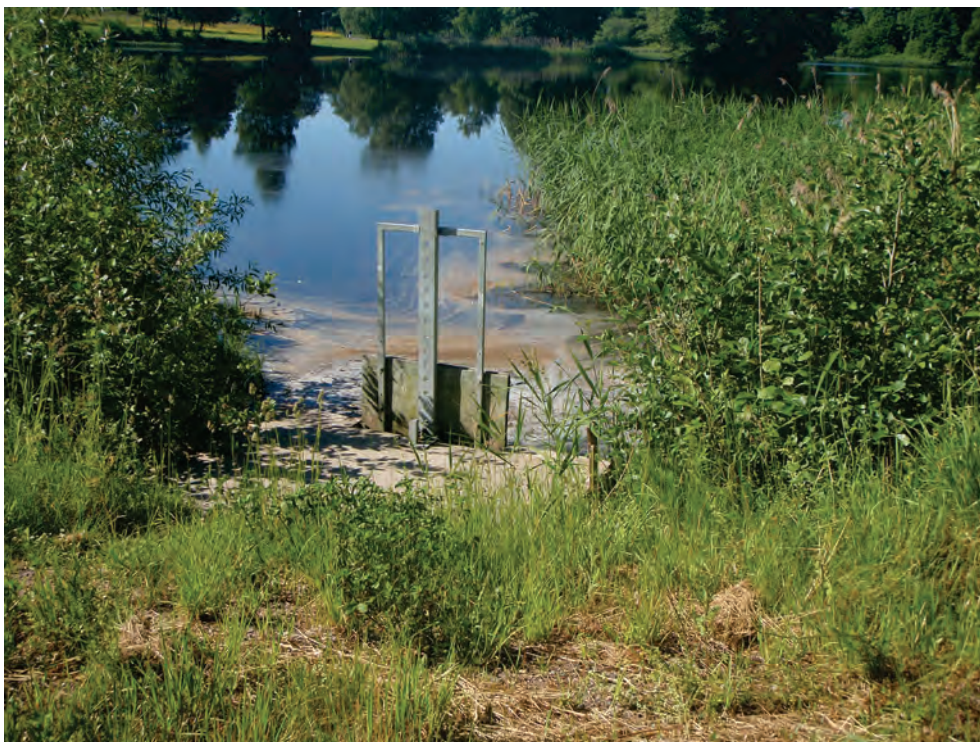
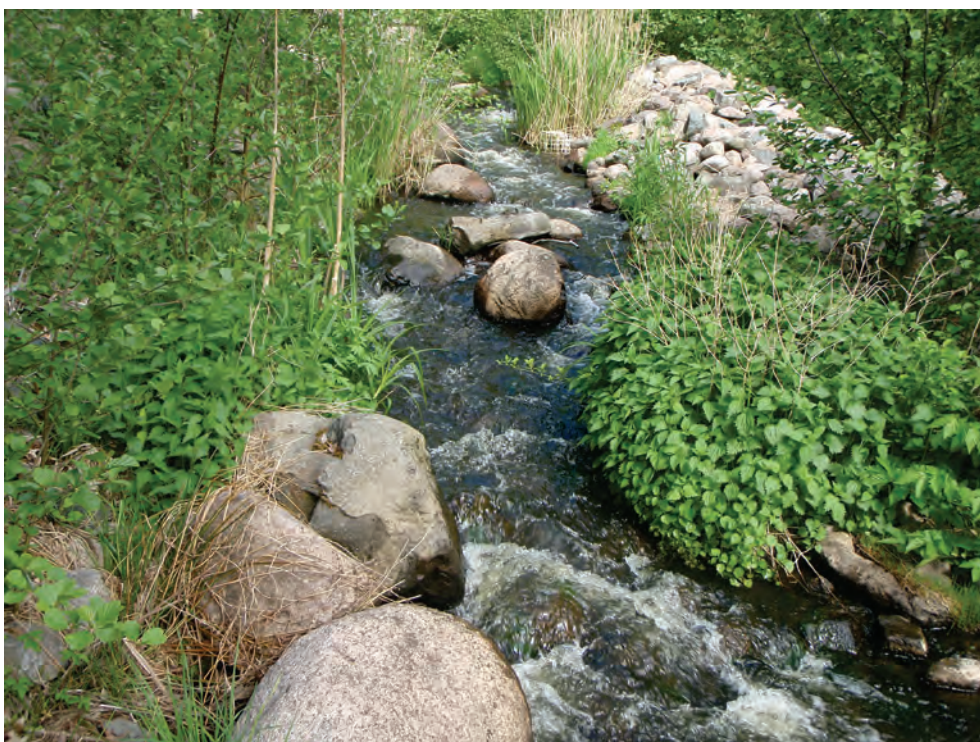
Figur 16. Övre fotot visar regleranordningen. Det nedre fotot visar del av omlöpet.

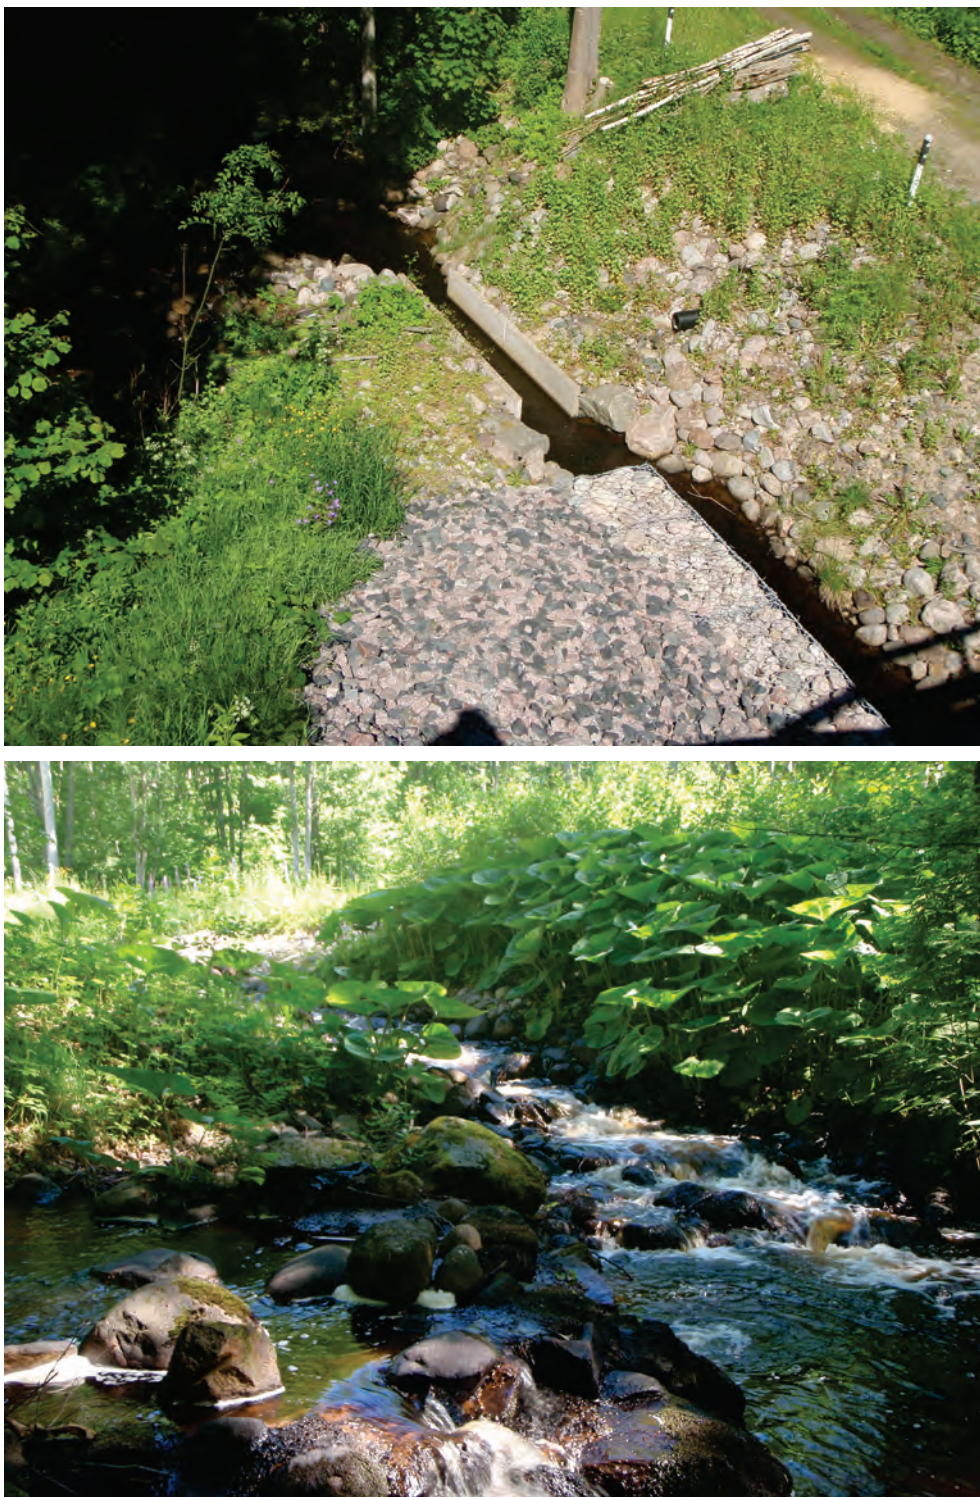
Figur 18. Övre fotot visar inloppet med betongförstärkta kanter. Det nedre fotot visar omlöpets utlopp i huvudfåran.

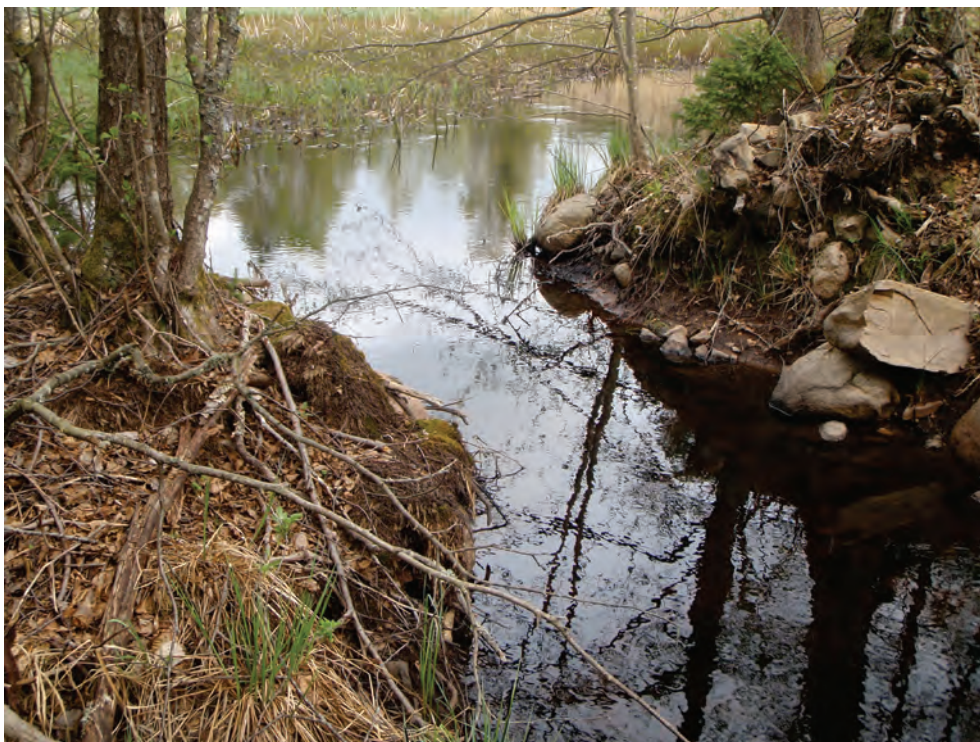
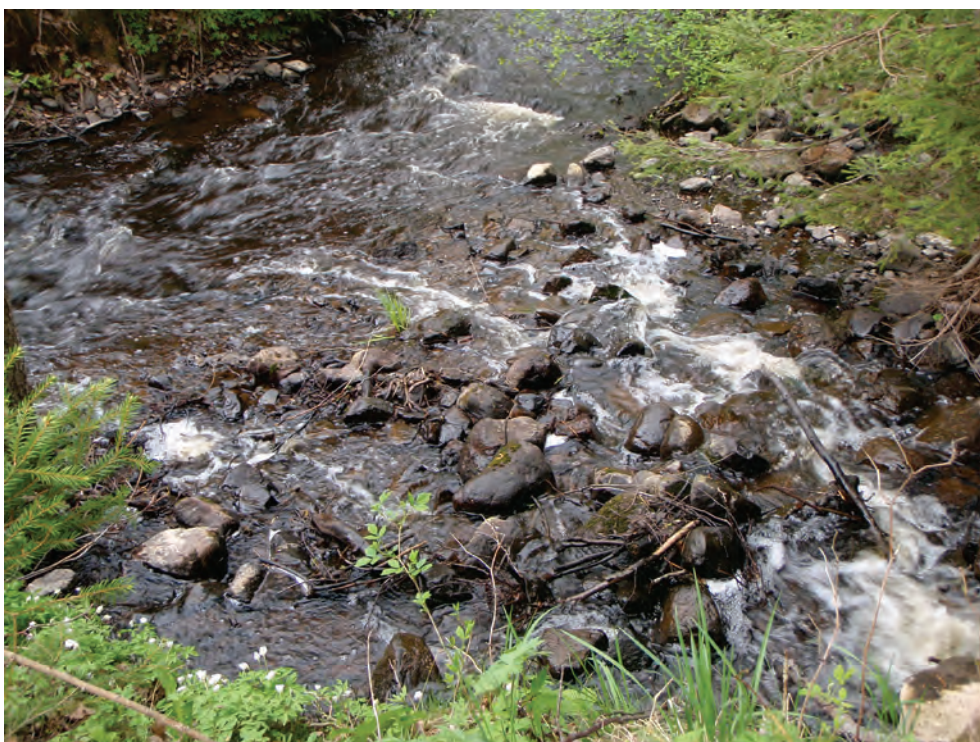
Figur 20. Övre fotot visar det öppna inloppet till omlöpet. Det nedre fotot visar omlöpets utlopp i huvudfåran.

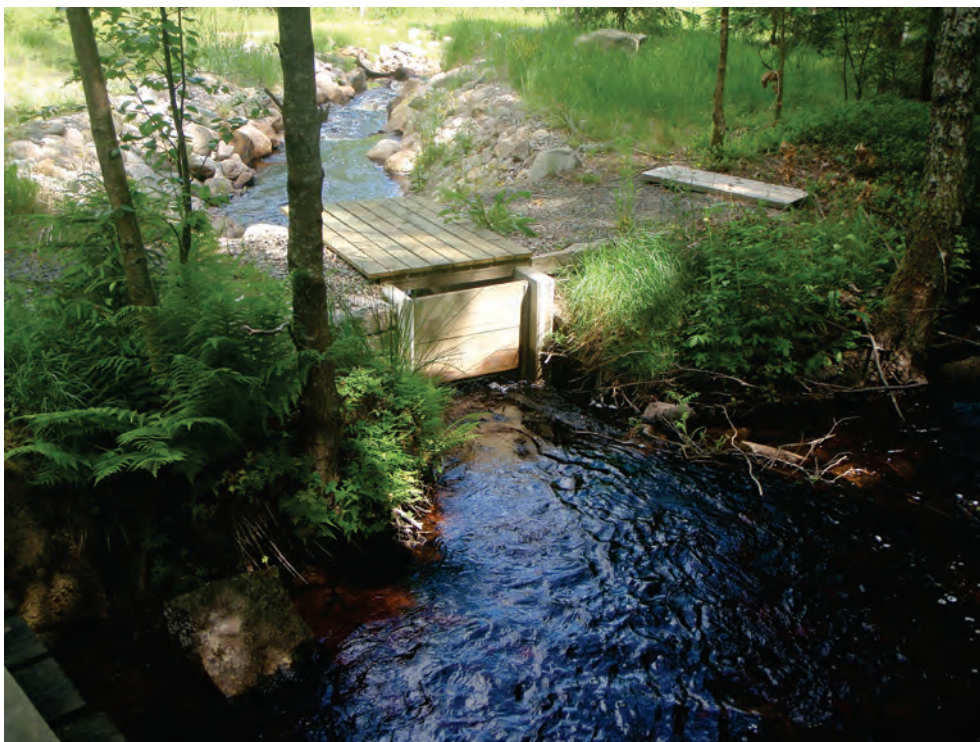
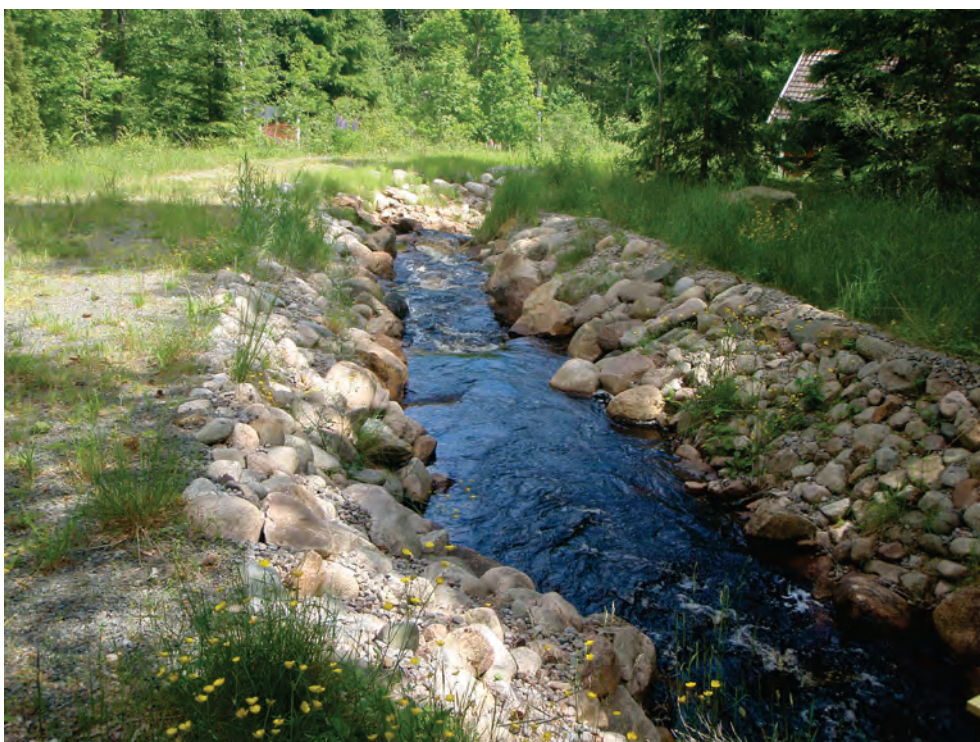
Figur 21. Vänstra fotot visar inloppet till omlöpet med betongförstärkta kanter och enkel reglering. Det högra fotot visar övre delen av omlöpet.

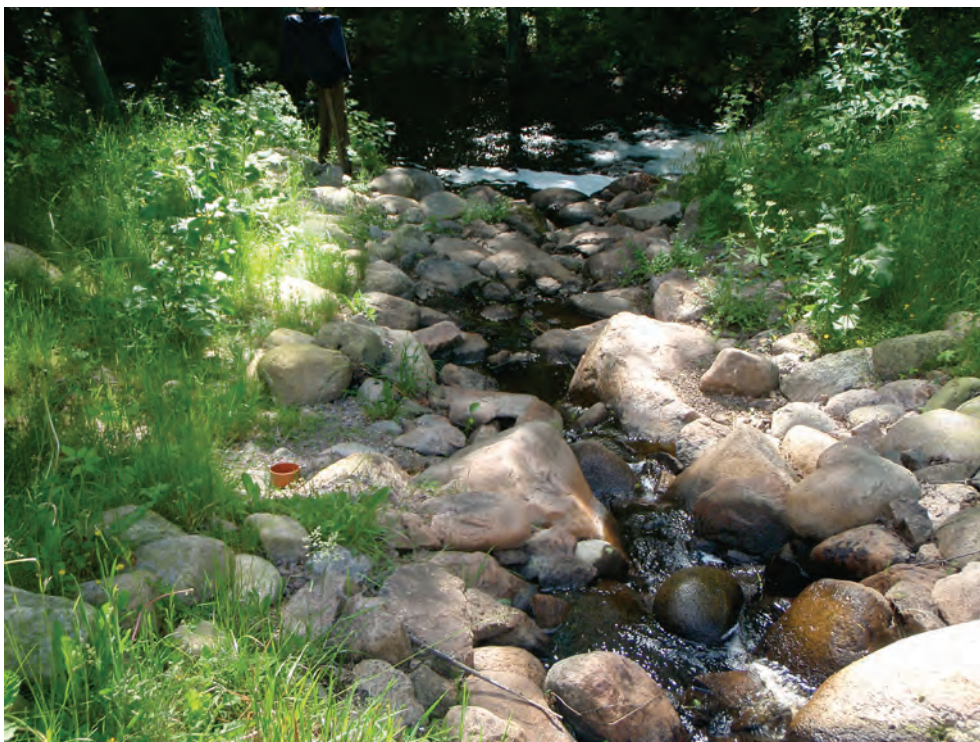
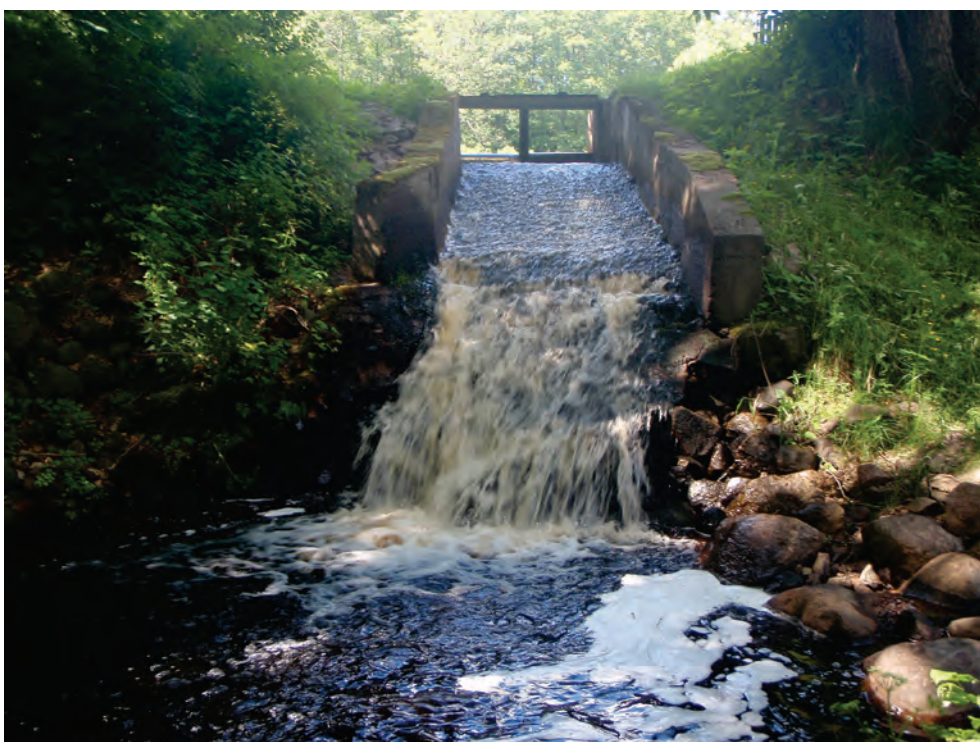
Figur 24. Övre fotot visar omlöpet med utloppet i huvudfåran. Det nedre fotot visar dammens utskov.

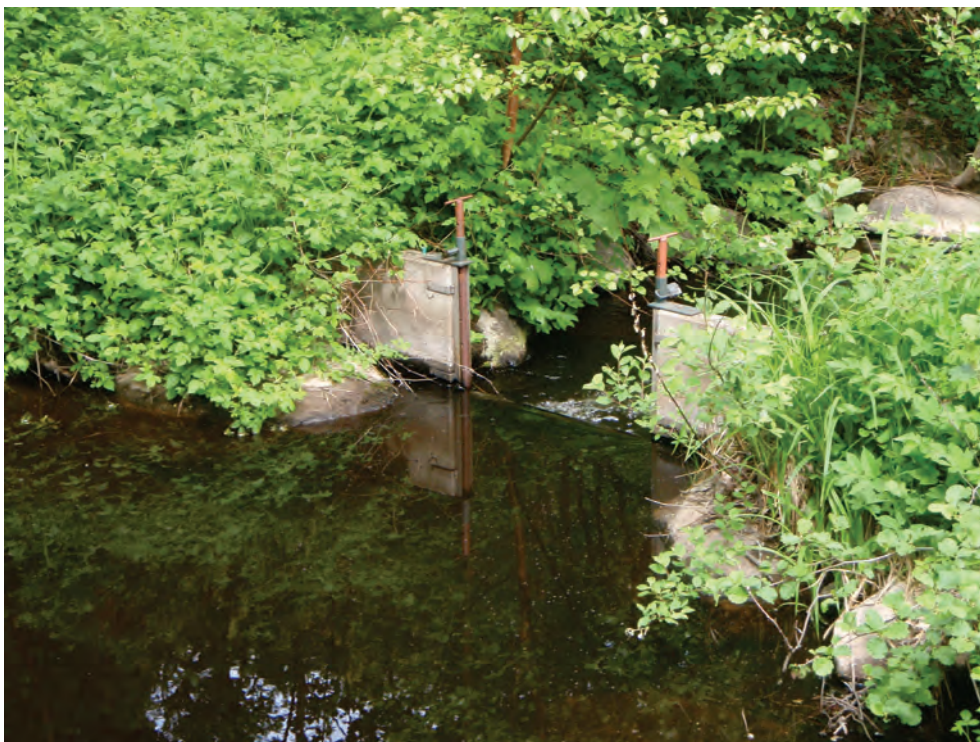
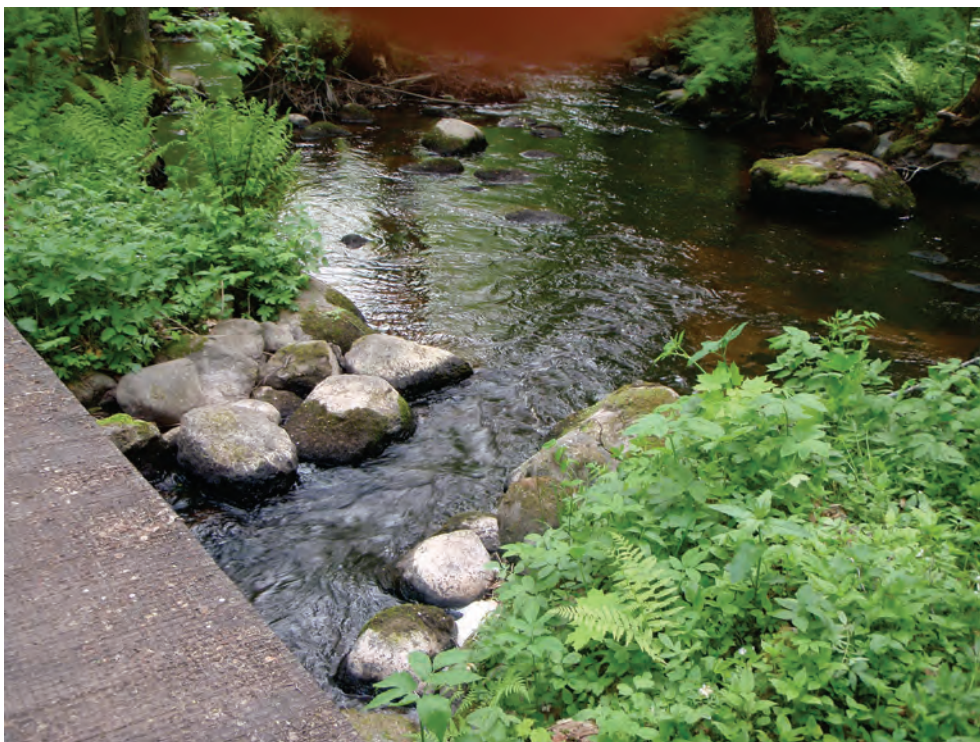
Figur 26. Övre fotot visar regleranordningen med sättar vid inloppet till omlöpet. Det nedre fotot visar omlöpets utlopp i huvudfåran.

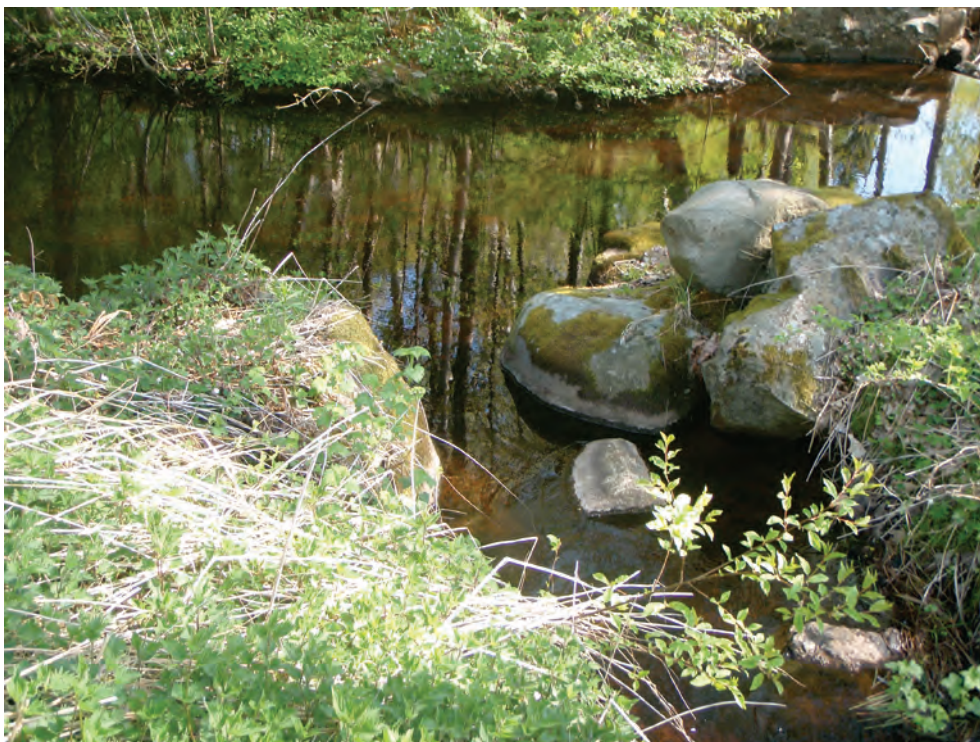
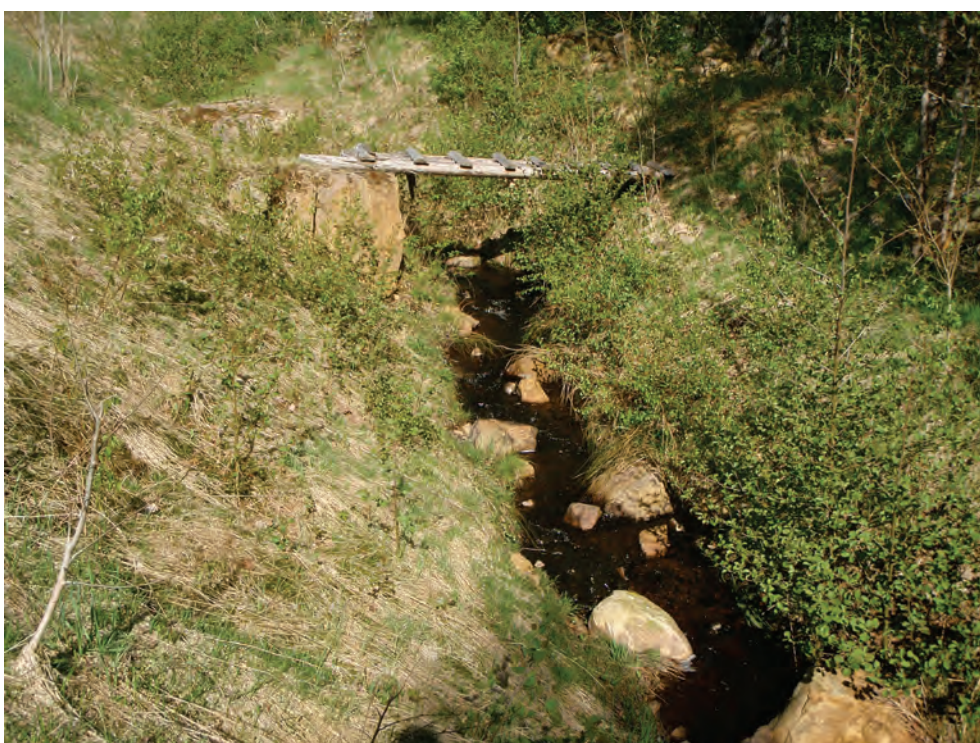
Figur 28. Övre fotot visar inloppet till omlöpet. Det nedre fotot visar del av omlöpet.

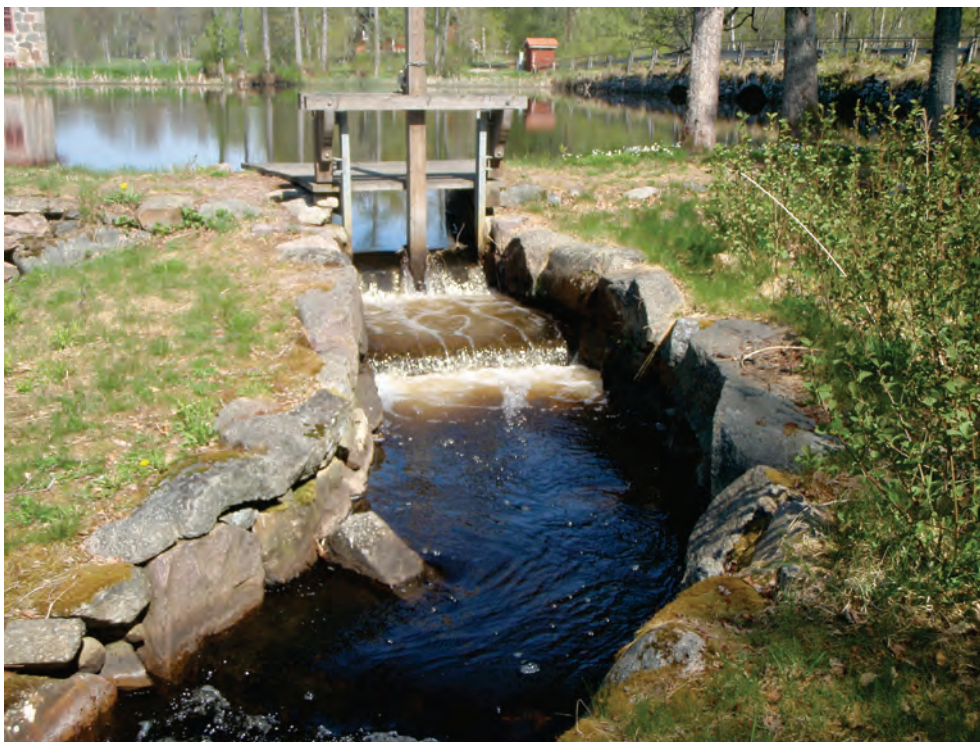
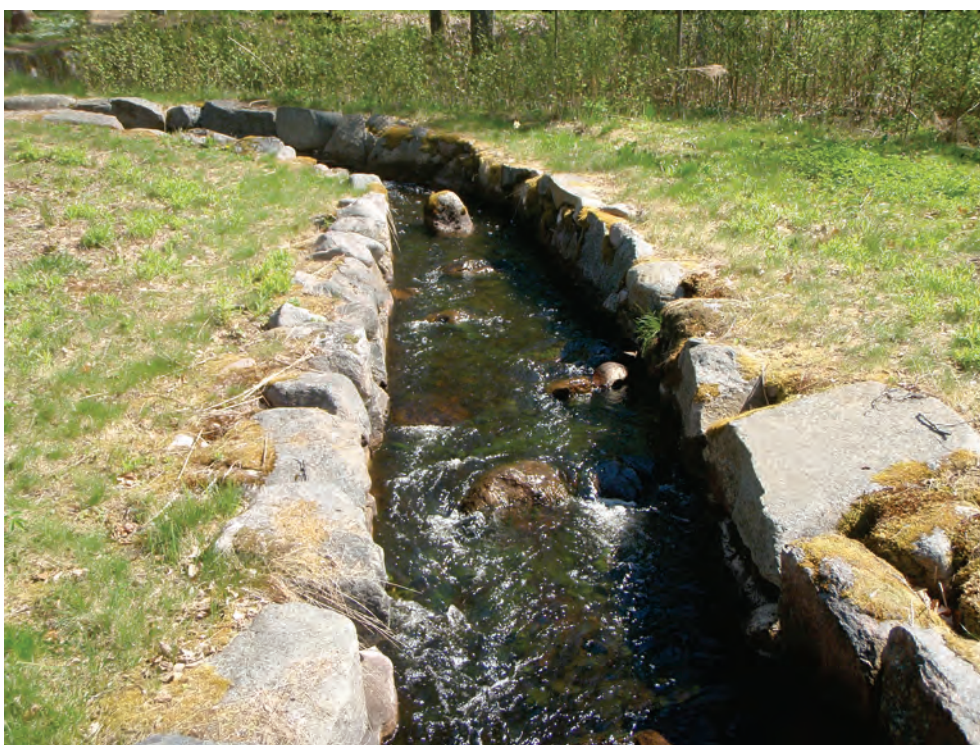
Figur 29. Övre fotot visar regleranordningen med spettlucka. Det nedre fotot visar del av omlöpet.

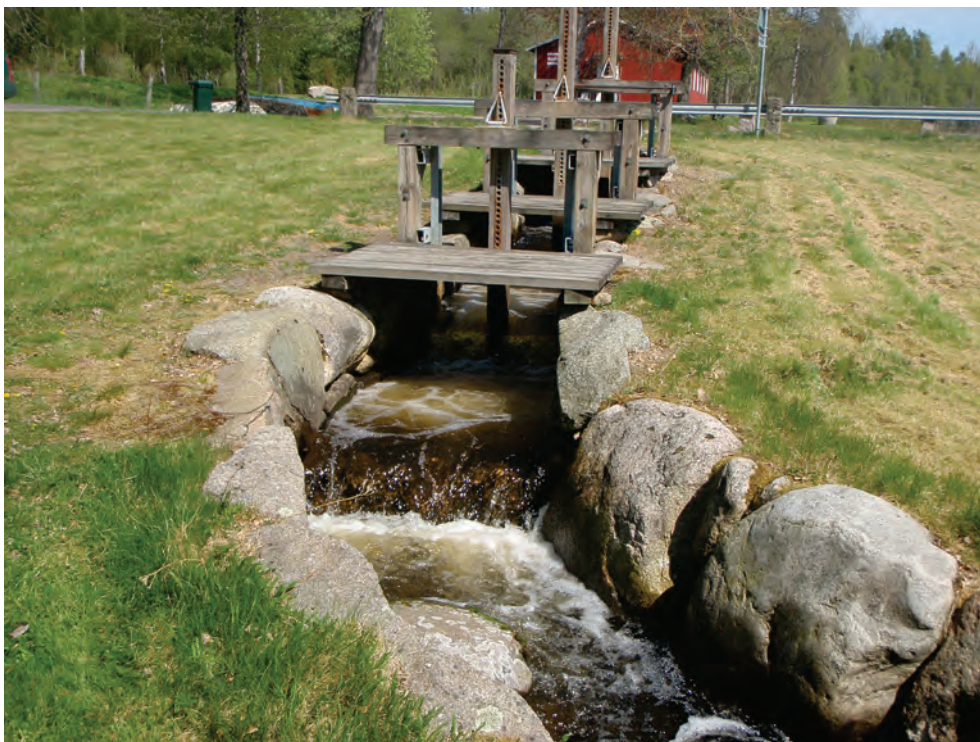
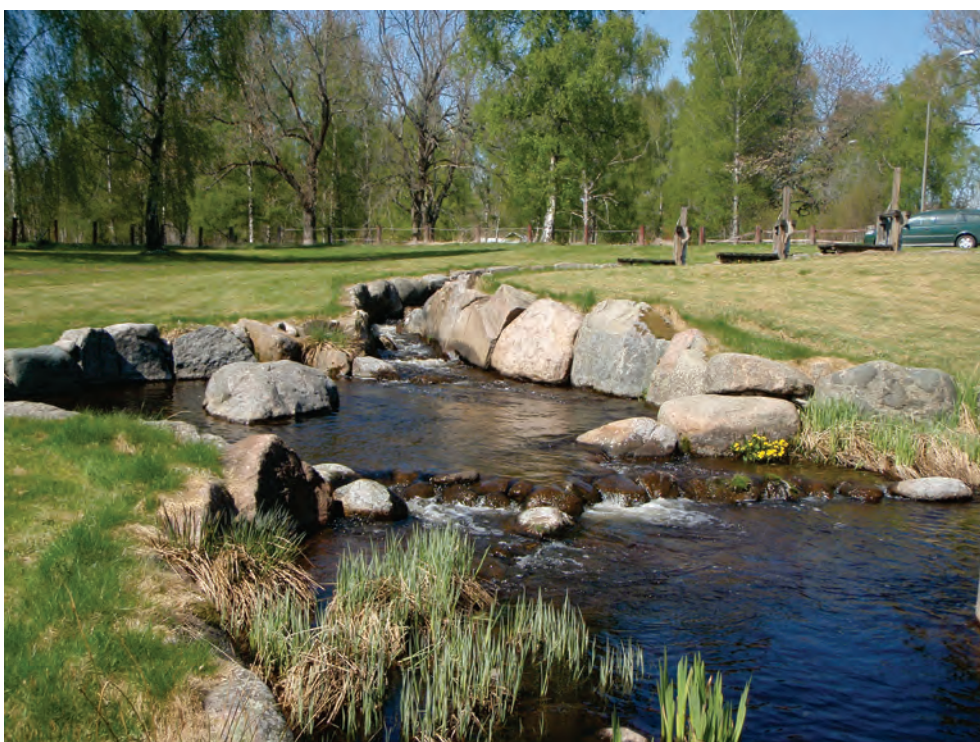
Figur 31. Övre fotot visar regleranordningarna. Det undre fotot visar del av omlöpet inkluderande övre bassängen.

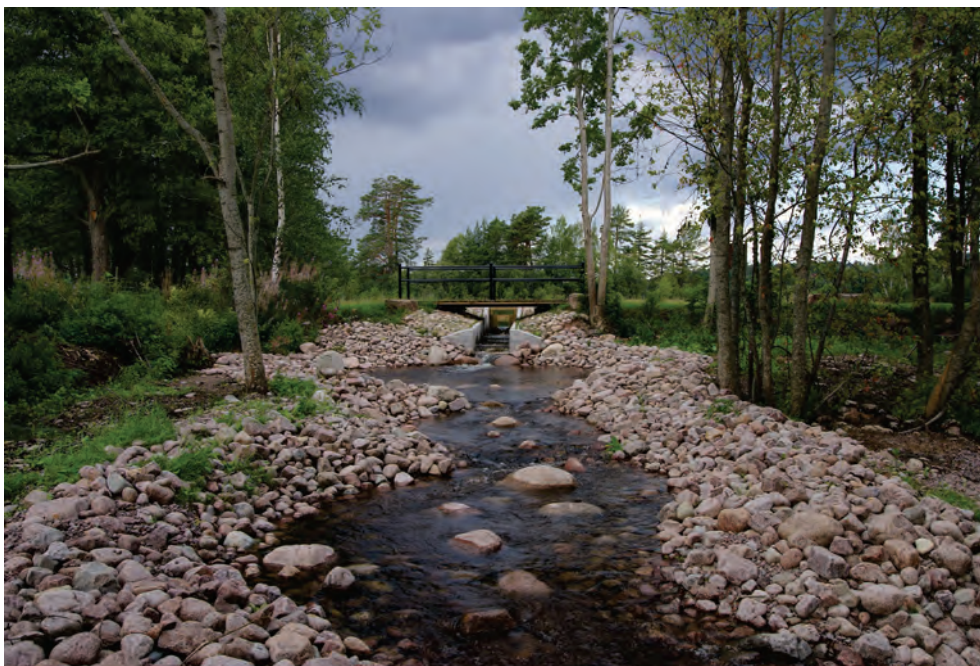
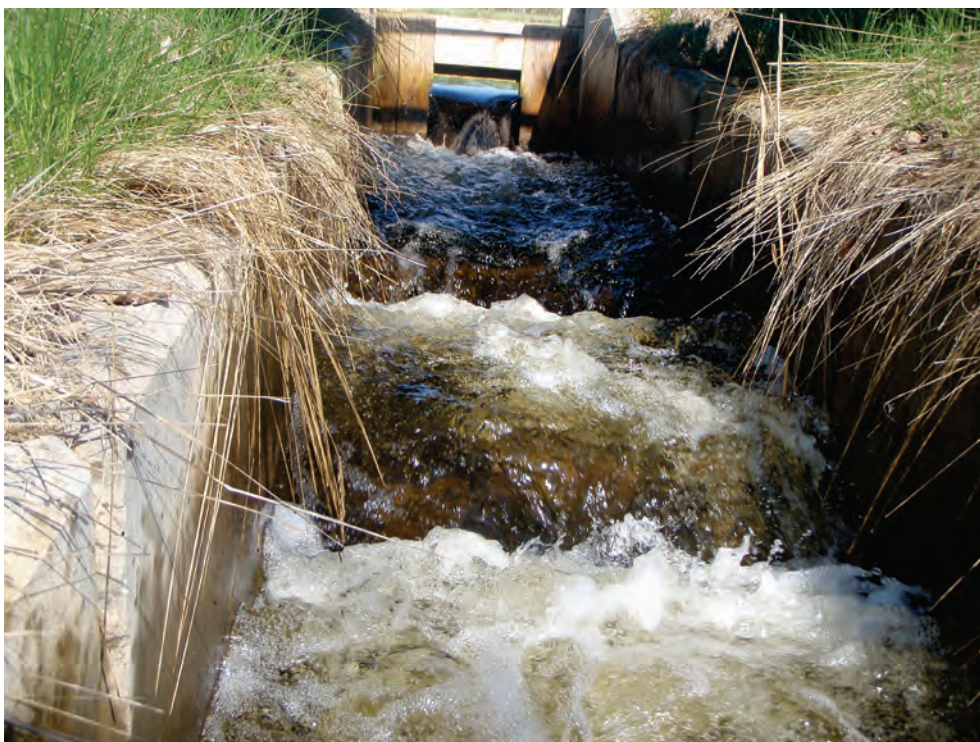
Figur 32. Övre fotot visar del av omlöpet samt regleranordningen. Det nedre fotot visar regleranordningens bassängliknande konstruktion.

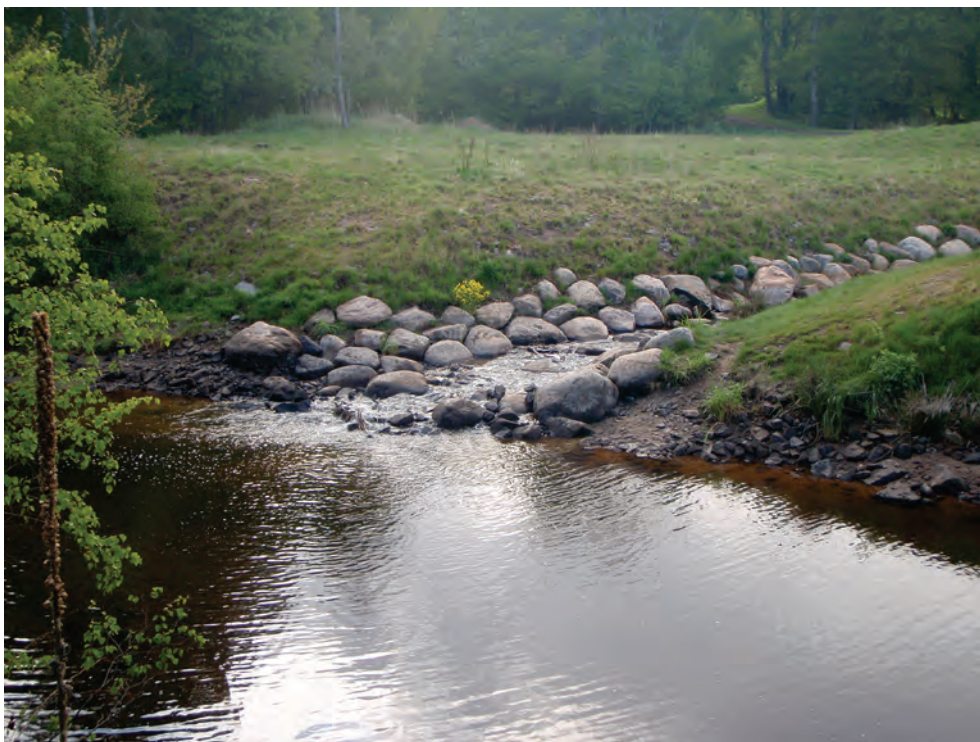
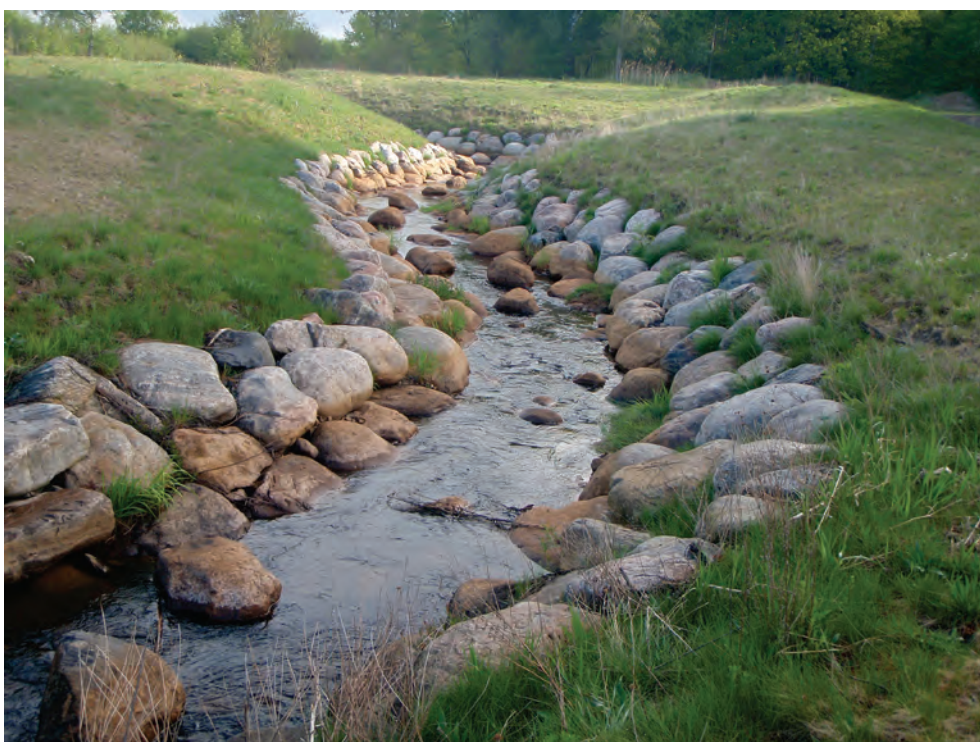
Figur 33. Övre fotot visar omlöpets utlopp nedan vandringshindret. Det nedre fotot visar omlöpets konstruktion.

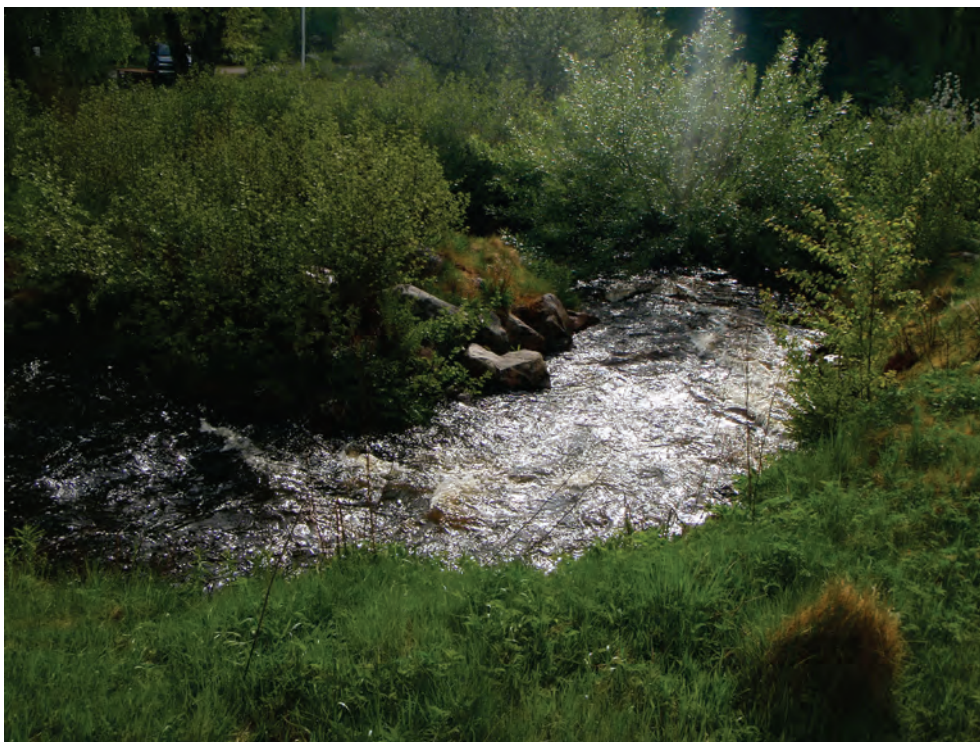
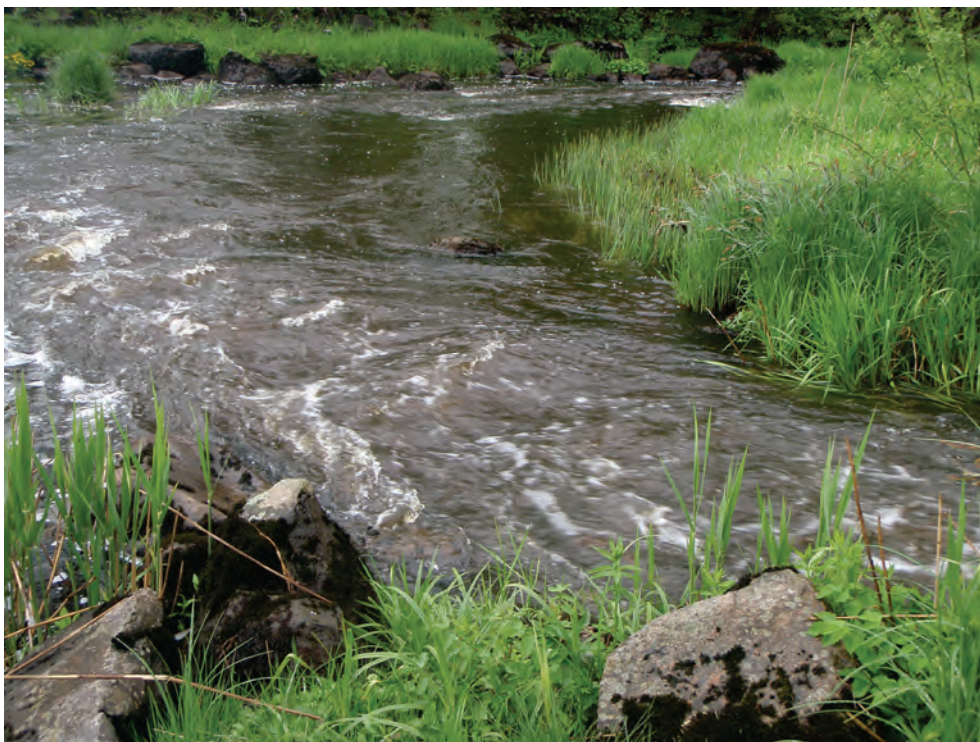
Figur 34. Övre fotot visar del av omlöpets övre del. Nedre fotot visar utloppet i huvudfåran.

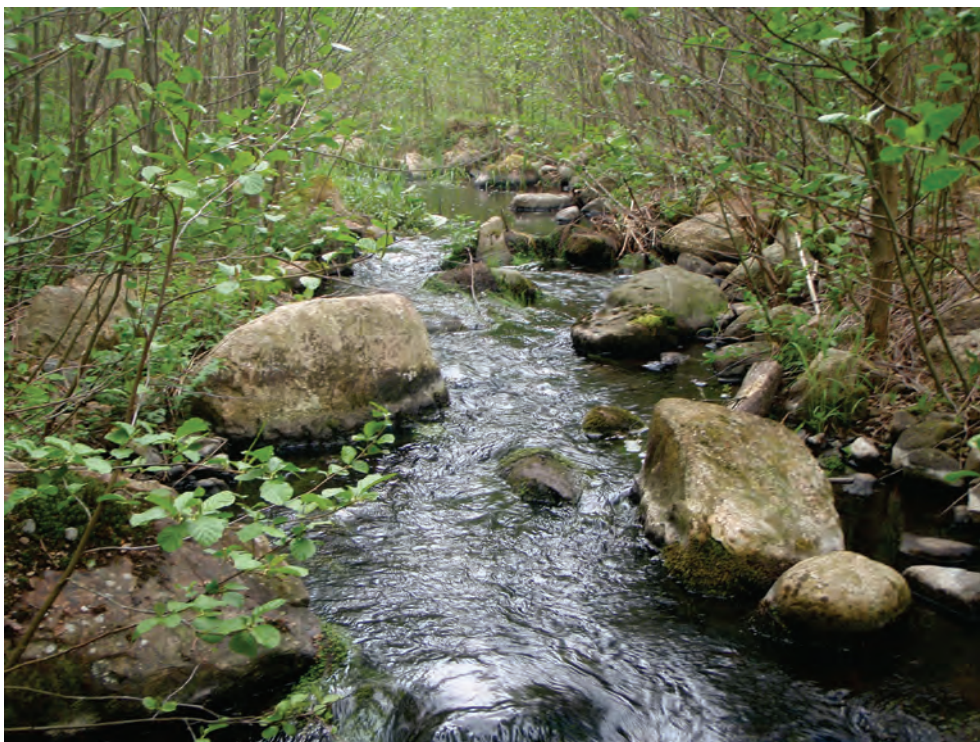
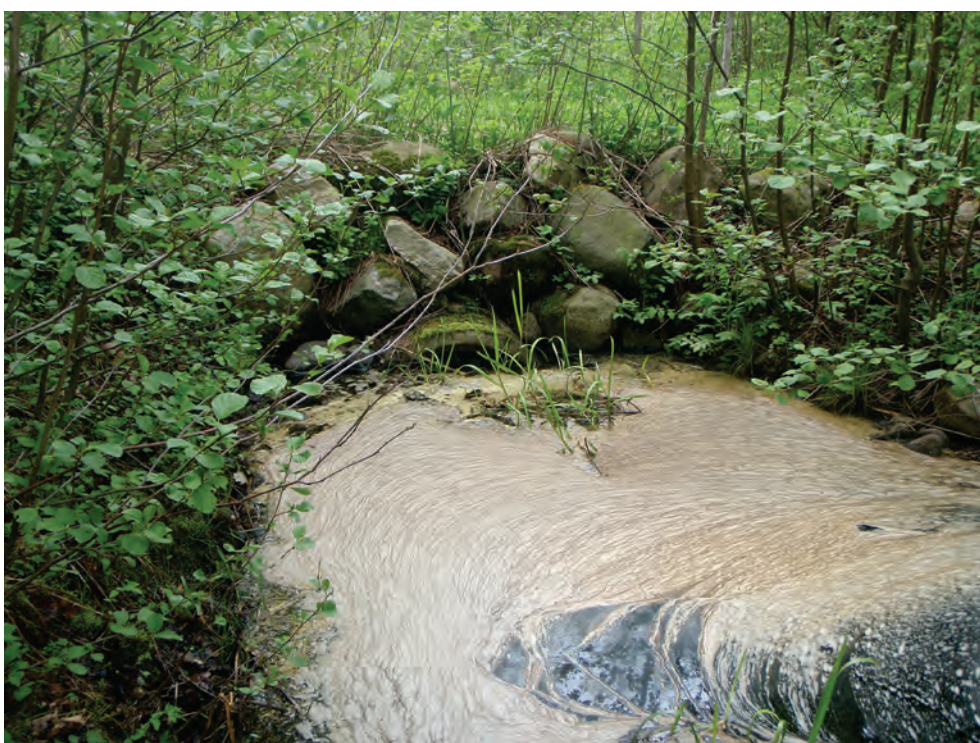
Figur 37. Övre fotot visar del av omlöpet. Nedre fotot visar inloppet till omlöpet.
