# Naturliknande fiskvägar

I södra Sverige

Nöbelin, F., 2014. Naturliknande fiskvägar i södra Sverige. Havs och Vattenmyndigheten, Rapport nummer 2014:11, 126 sidor, ISBN 978-91-87025-56-3.

Havs- och vattenmyndighetens rapport 2014:11

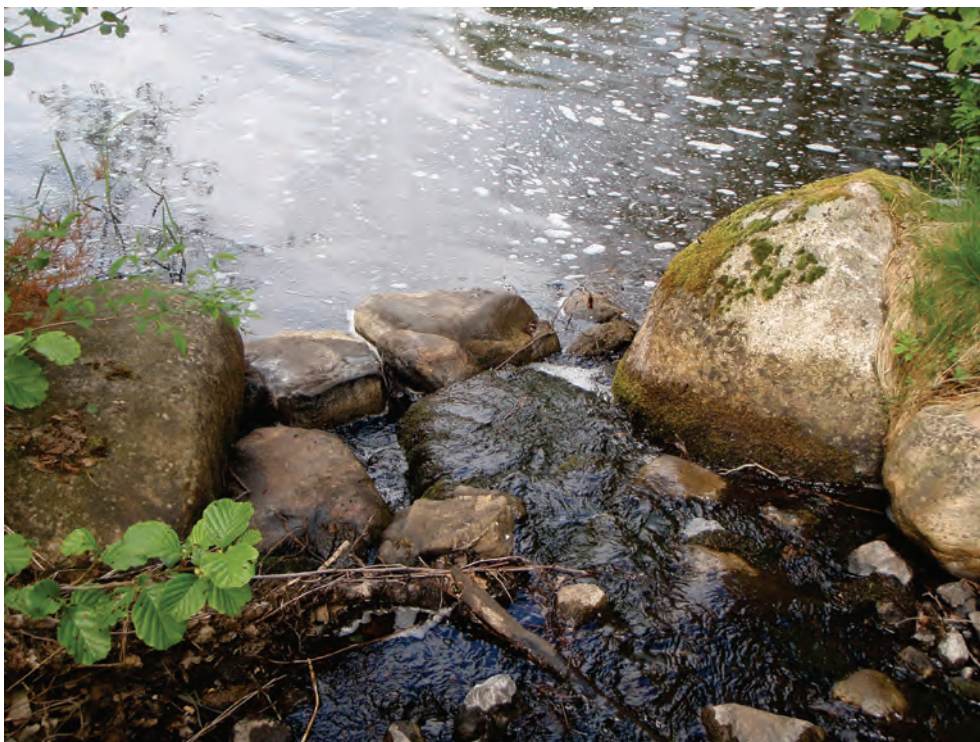
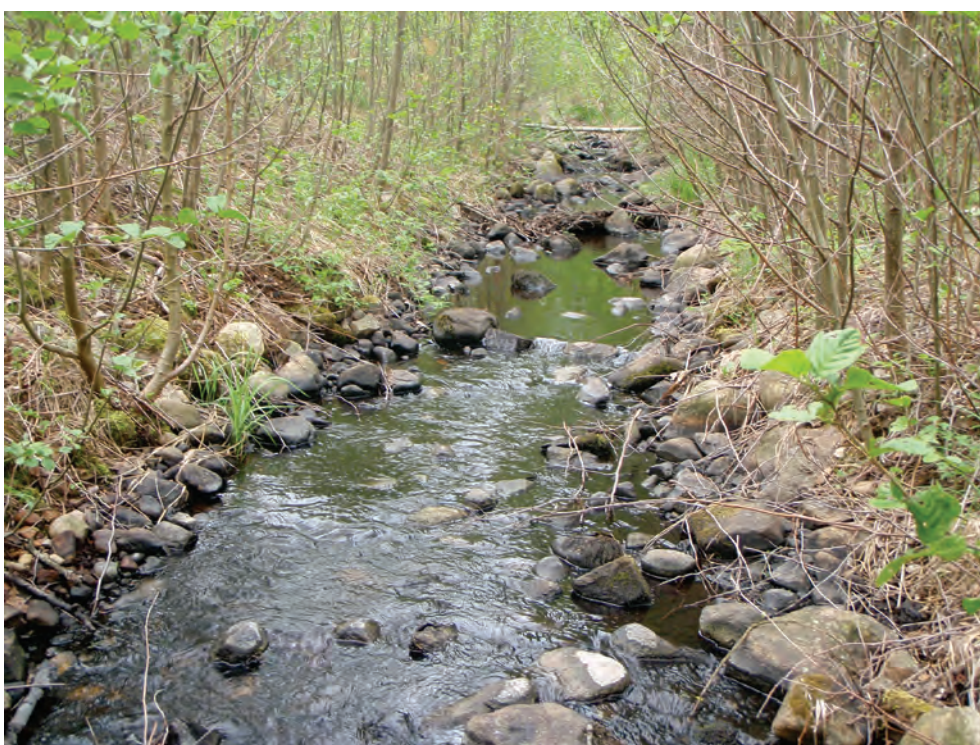
Figur 38. Övre fotot visar omlöpets utlopp i dammen. Nedre fotot visar del av omlöpet.

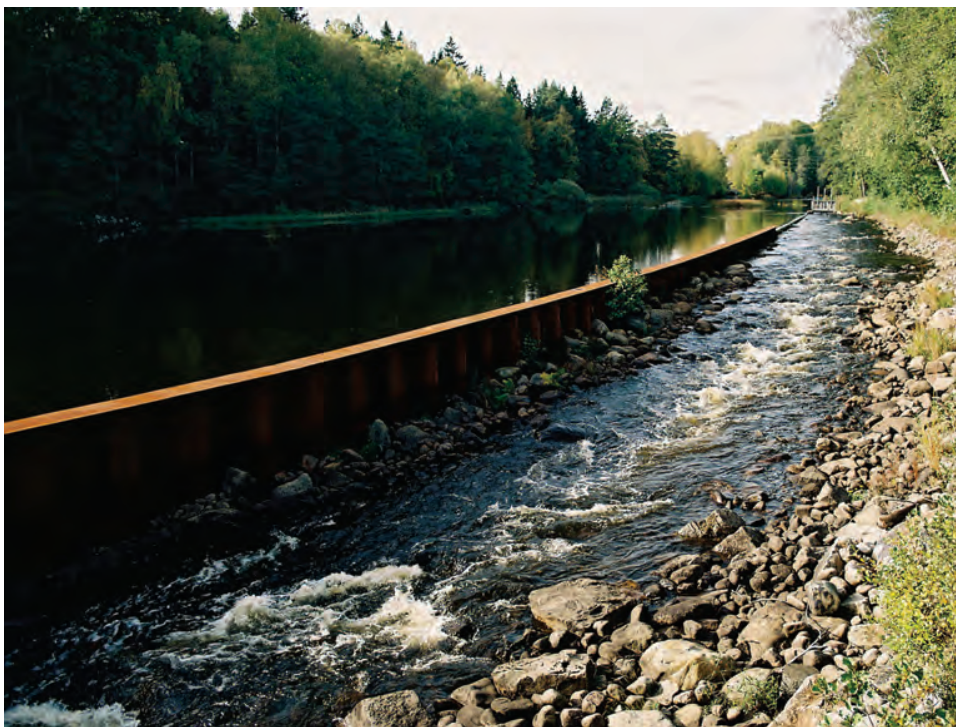
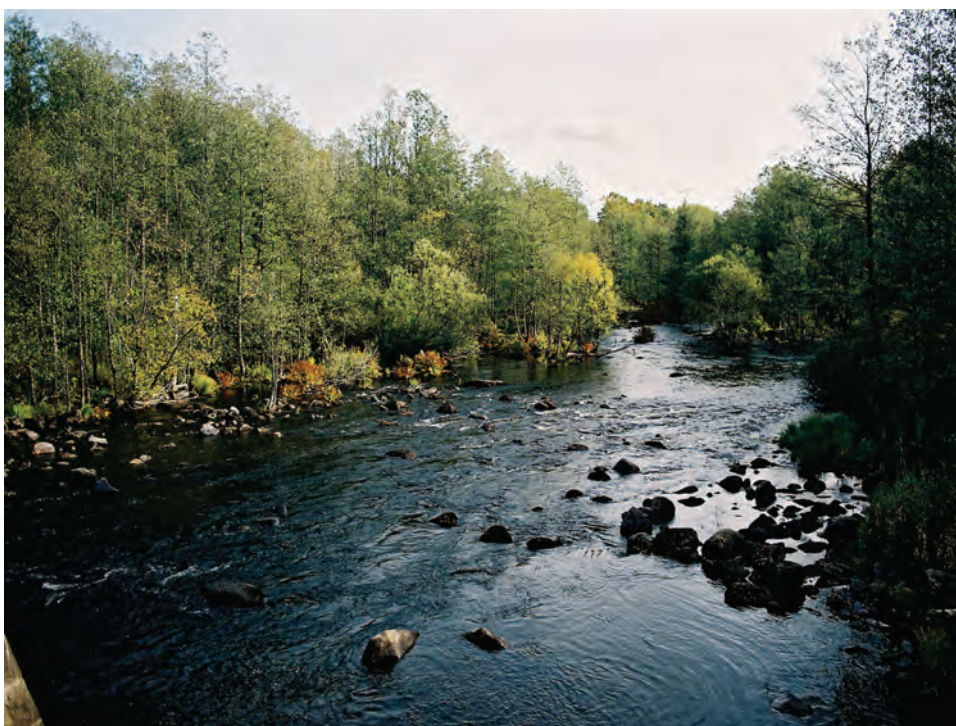
Figur 39. Övre fotot visar inlöpet. Nedre fotot visar naturfåran nedströms inlöpet. Foto: Arne Johlander.

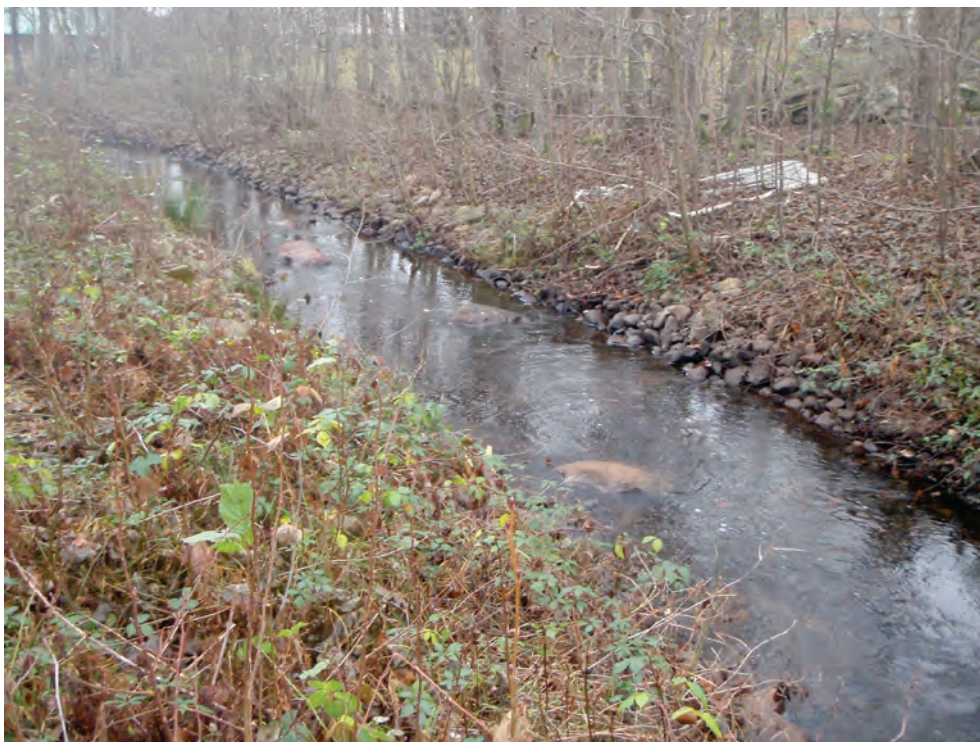
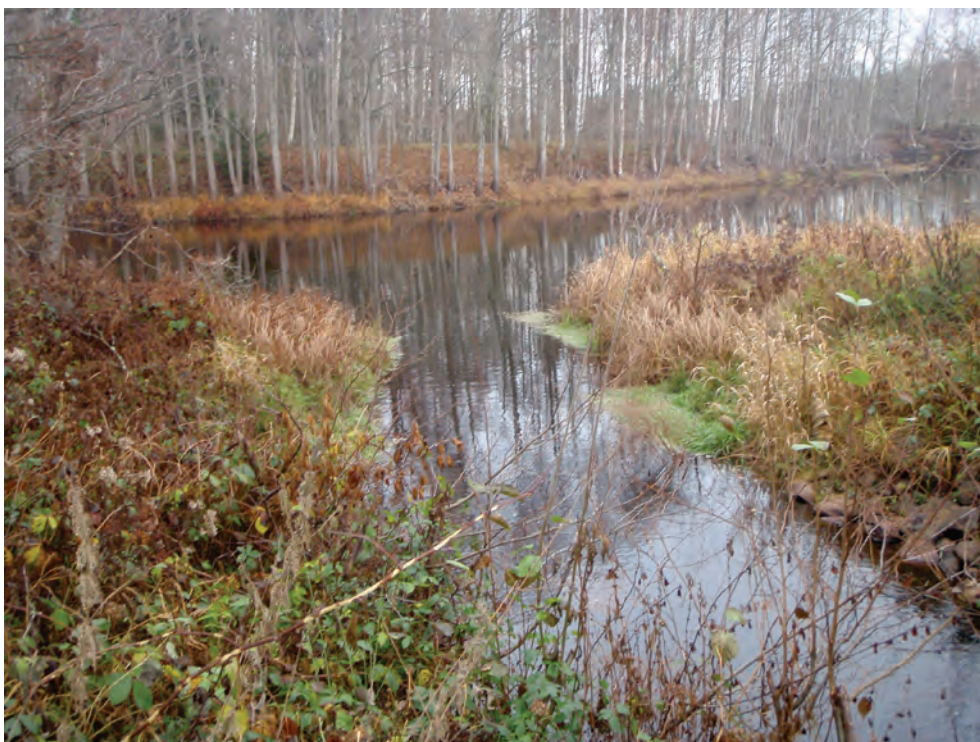
Figur 41. Övre fotot visar del av omlöpets uppbyggnad. Nedre fotot visar omlöpets utlopp.

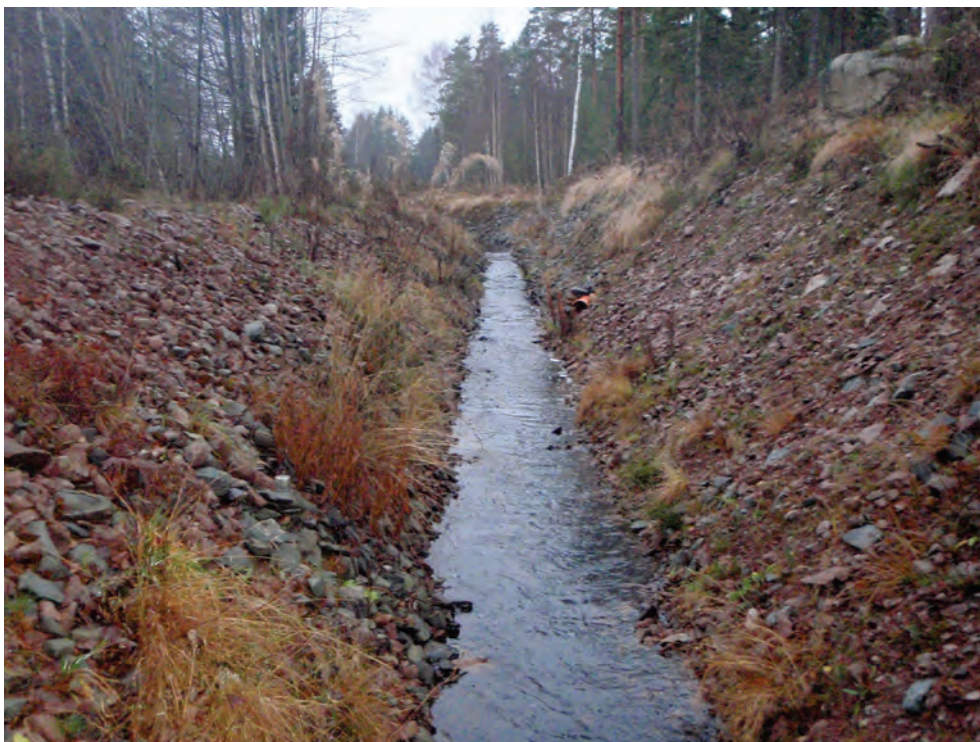
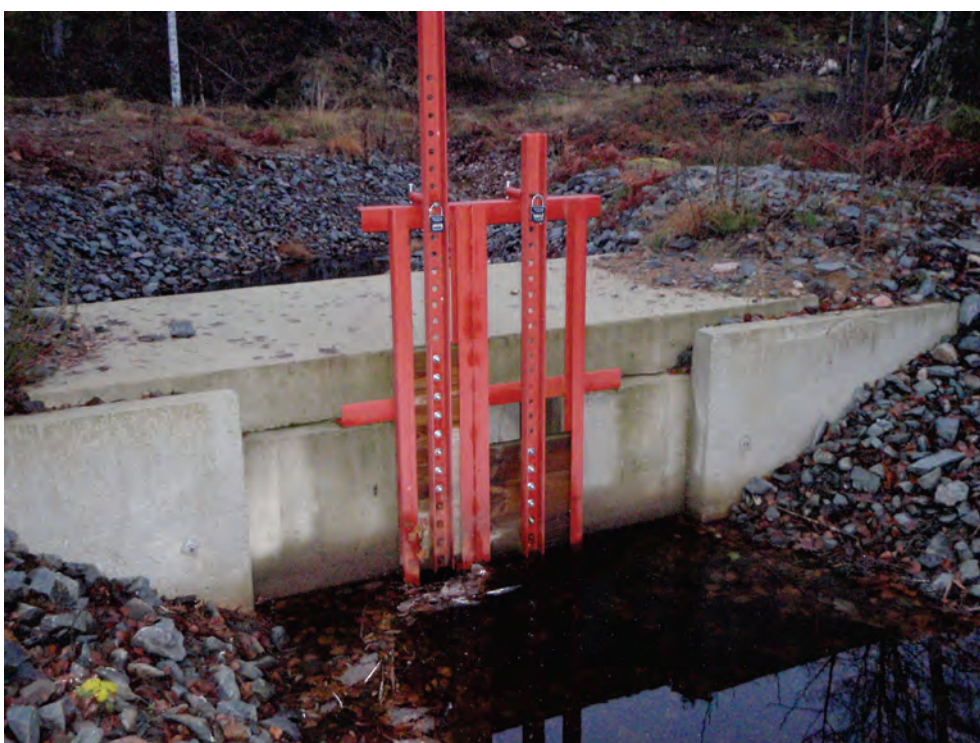
Figur 43. Övre fotot visar del av fiskvägen. Nedre fotot visar reglerutskovet.

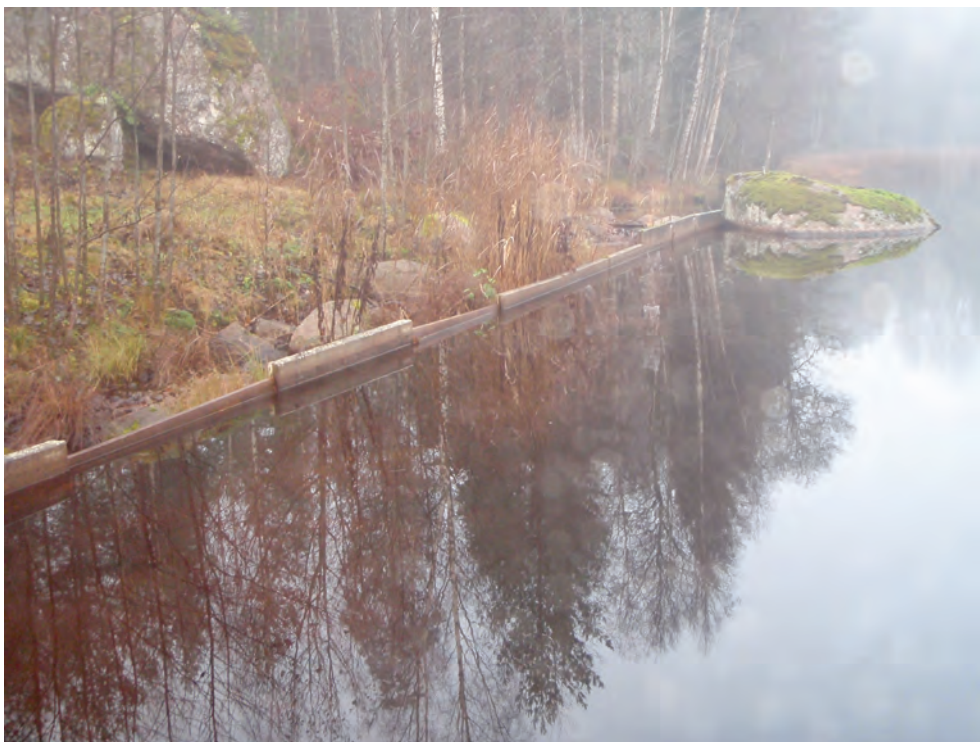
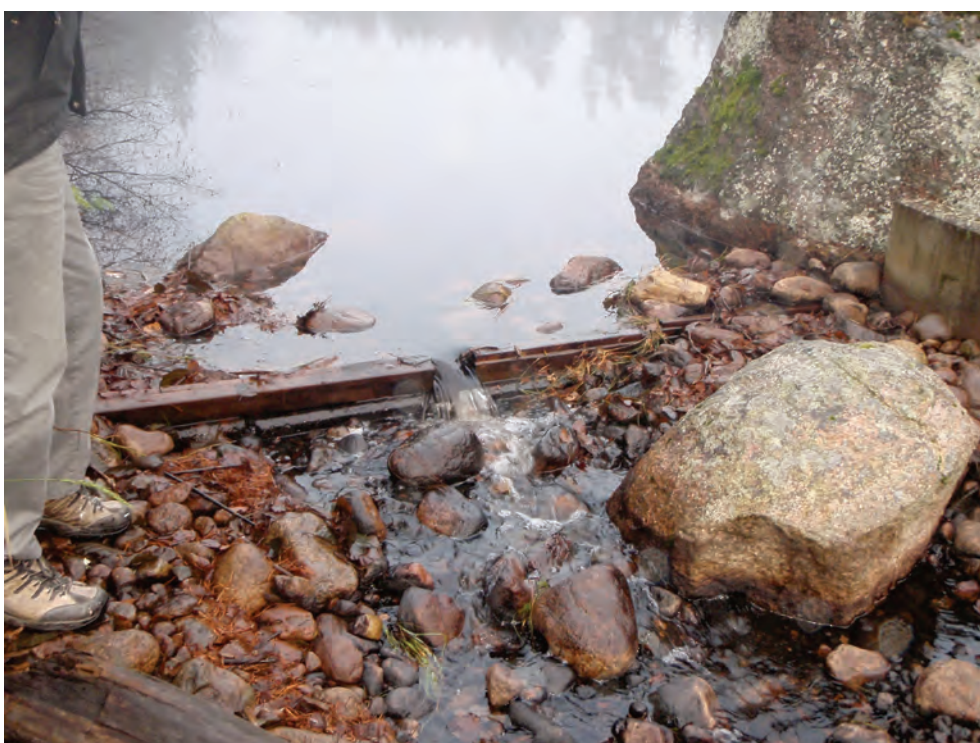
Figur 44. Övre fotot visar del av inlöpets spontning. Nedre fotot visar reglering i inlöpets inlopp.
