# Funktion hos markbaserade reningsanläggningar i fält

Ida Sylwan, Elin Ulinder, David Eveborn, Björn Eriksson

Ett projekt finansierat av Havs- och vattenmyndigheten

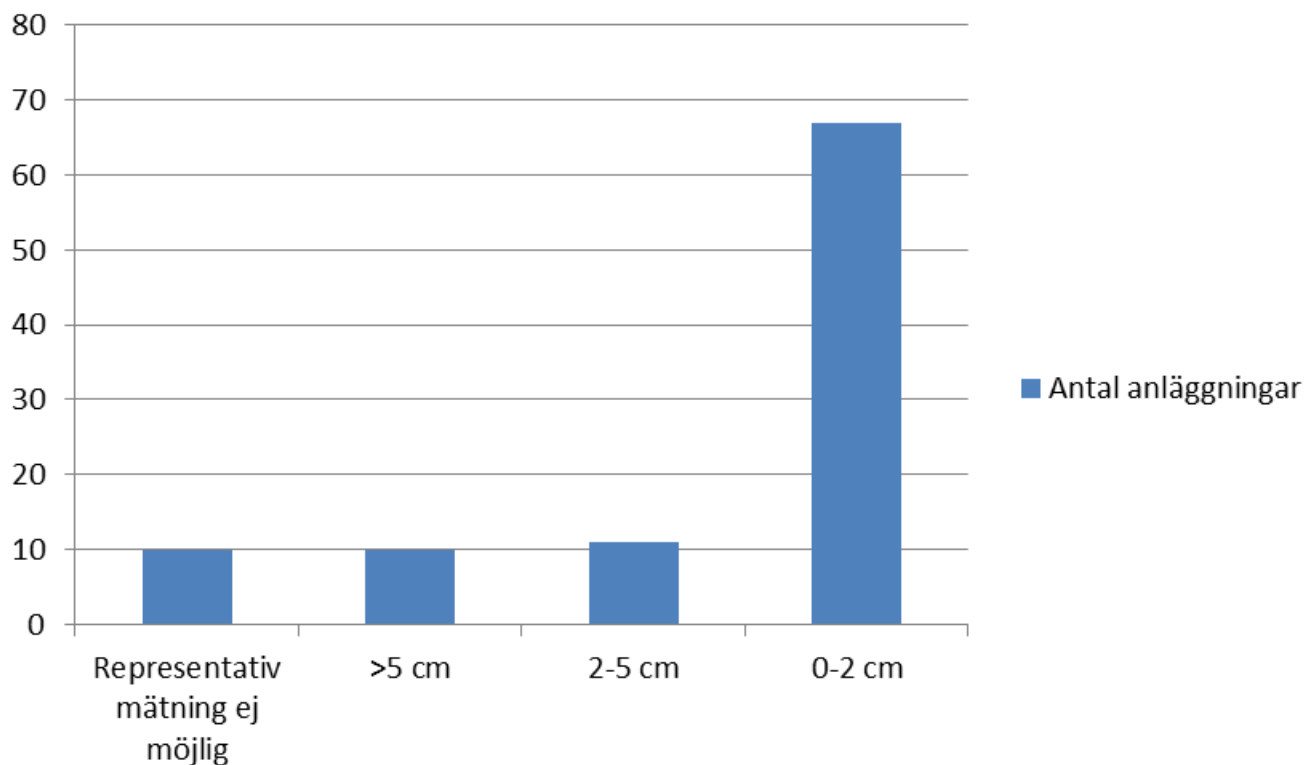
I 18 av anläggningarna fanns det flytslam i fördelningsbrunnen, varav fem har större mängder. I två anläggningar har man även registrerat att det finns botten slam i fördelningsbrunnen (men inget flytslam). Mängden slam i spridarrören var för de flesta anläggningarna 0–2 cm, se figur 6.

Figur 6. Slammängder i spridarrör, antal anläggningar (vid tre anläggningar har ingen information om slam i spridarrör angetts). Där representativ mätning ej var möjlig kunde det t.ex. bero på att det stod mycket vatten i spridarrören, att bäddkonstruktionen var udda/felaktig (t.ex. att man satt en gemensam brunn dit spridarrören dragits) eller att spridarrören inte gick rakt ner i marken utan hade en kraftig böj/lutning.

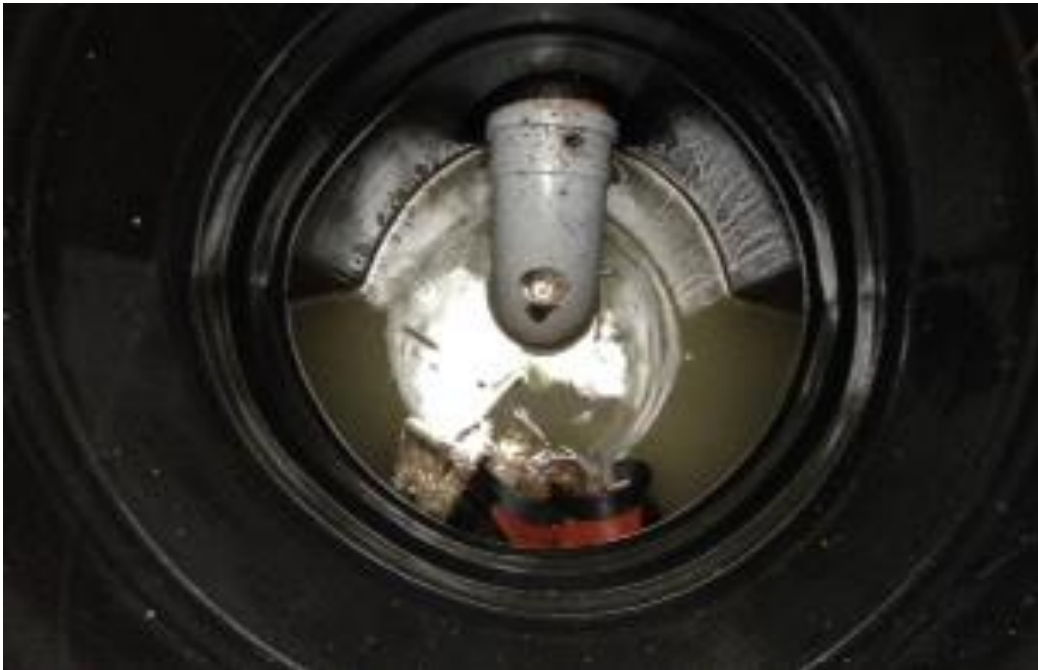
*Figur 8. Exempel på fördelningsbrunn som bedömts ha lite flytslam vid inventeringen.*

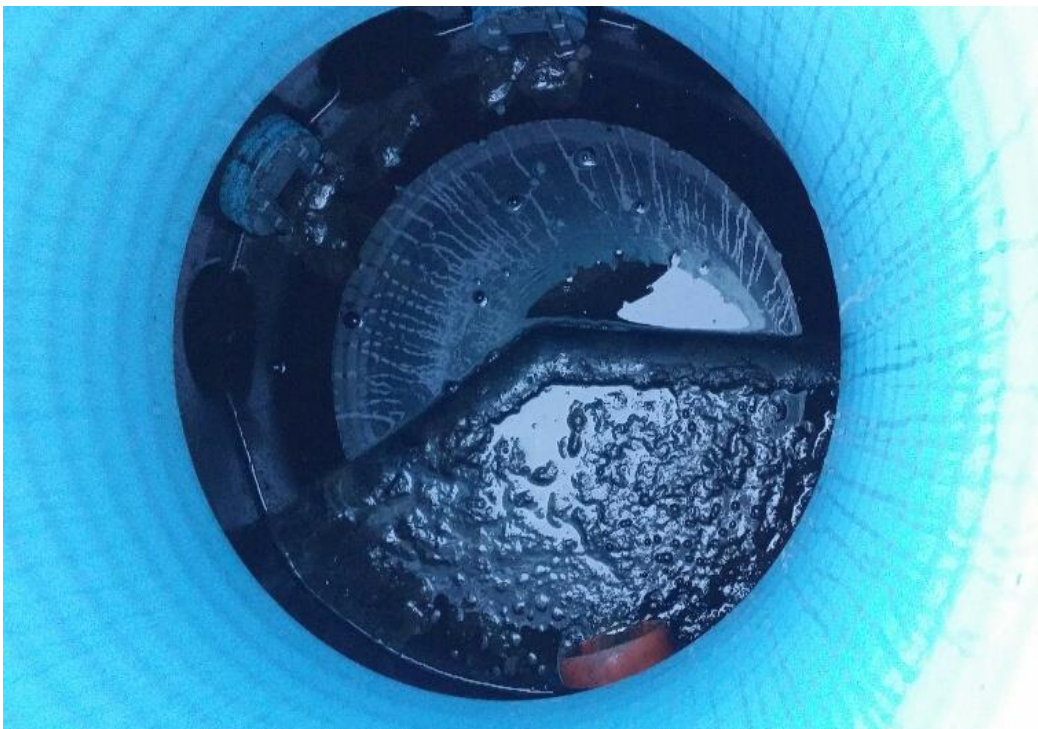
*Figur 9. Exempel på fördelningsbrunn som bedömts ha mycket flytslam vid inventeringen.*
