Uppföljande kontroll av nya små avloppsanläggningar

Redovisning av LOVA-projekten

Metodutveckling för uppföljande besök av nya enskilda
avloppsanläggningar

Bra små avlopp med koll på grundvattnet

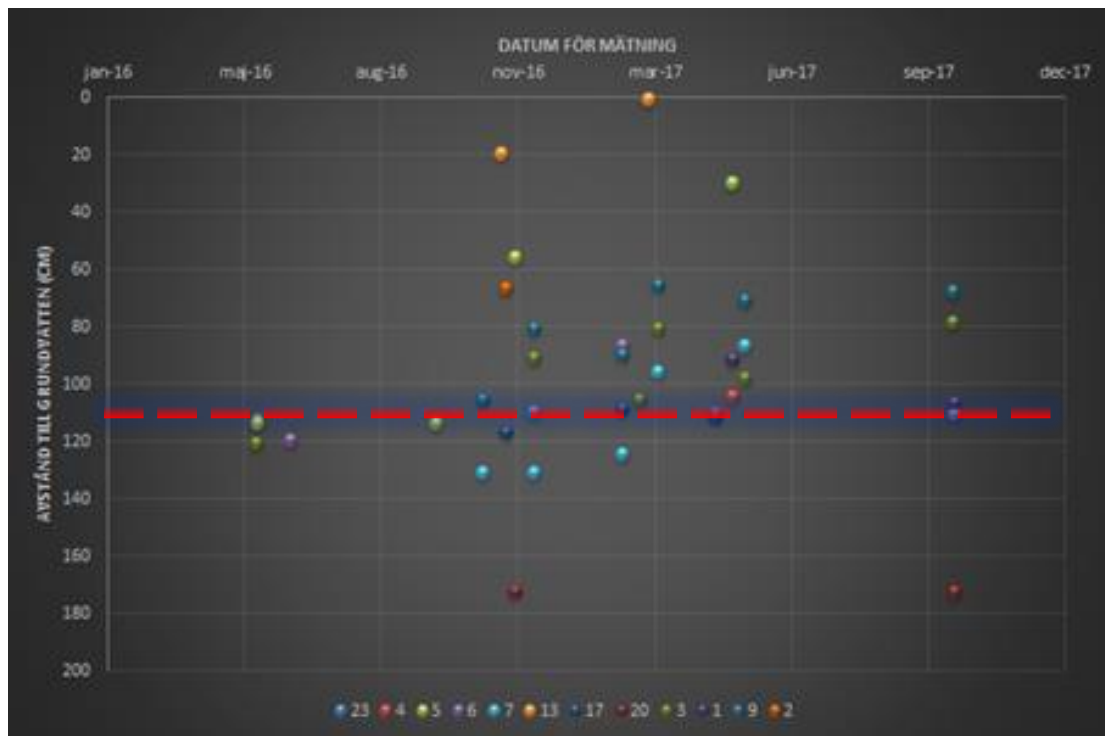
Resultaten av mätningarna presenteras i figur 1. Av de 12 anläggningarna som hade ett mätbart grundvattenrör så var det 4 stycken (anläggning 23, 4, 17 och 20) som höll sig nära eller mer än 110-120 cm från botten på spridningsledningen, vilket kan antas ungefärligen minst motsvara avståndet 1 meter från infiltrationsytan till grundvattenytan. Alla anläggningar har dock inte följts med lika många besök varför resultaten inte är jämförbara mellan anläggningarna.

Trots litet underlag indikerar ändå mätningarna att för kort avstånd till grundvattenytan är ett påtagligt problem. Detta problem behöver mer uppmärksamhet.

Figur 3 Uppmätt avstånd till grundvattenytan på de 12 infiltrationsanläggningar som hade ett mätbart grundvattenrör. Anläggningsnummer anges i nederkant. X-axeln anger tid för besöket och Y-axeln representerar avståndet från spridningsledningens underkant i centimeter. Den röda streckade linjen är ett ungefärligt mått på var gränsen för minst 1 meter till grundvattenytan ligger. Eftersom underkanten på en spridningsledning inte sammanfaller helt med infiltrationsytan – en konventionell infiltration gjord enligt faktablad 8147 har ett makadamlager på minst 1 dm under spridningsledningen innan infiltrationsytan – har den röda linjen lagts runt måttet 110 -120 cm. Flera av anläggningarna har besökts upprepade gånger, därför har de flera markeringar.

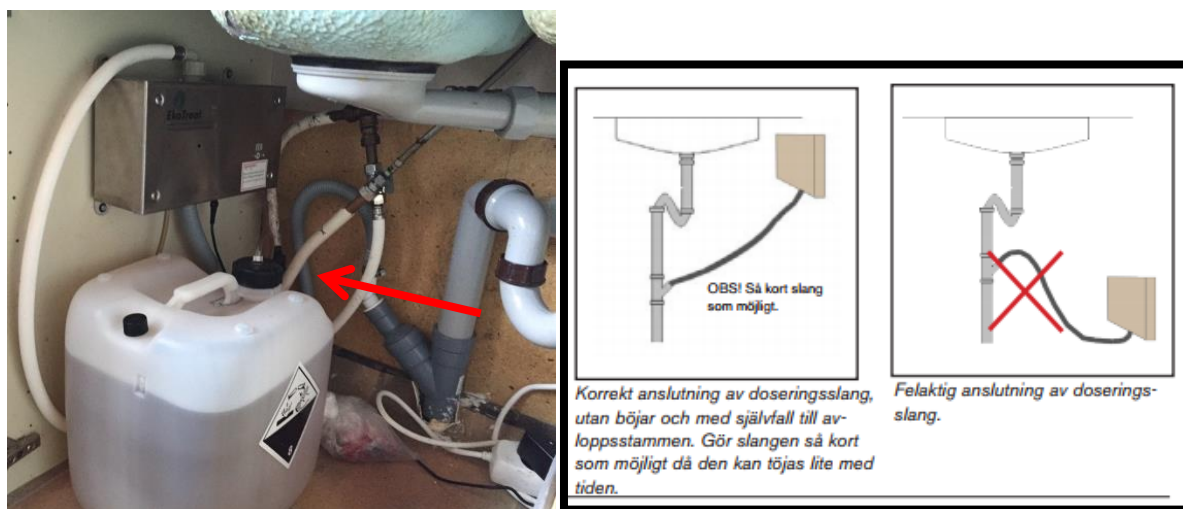
Bild 31 Anläggning 37. Felaktigt installerad fosforfällningsenhet.

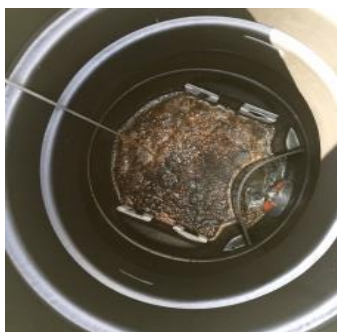
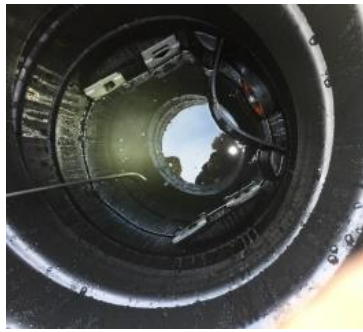
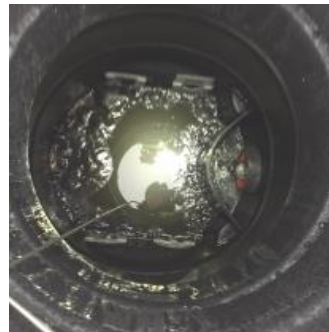
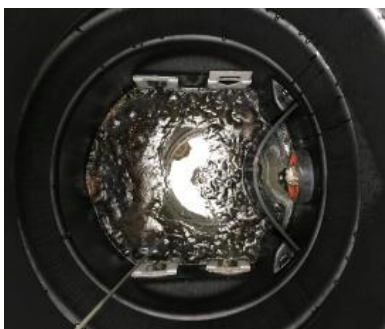
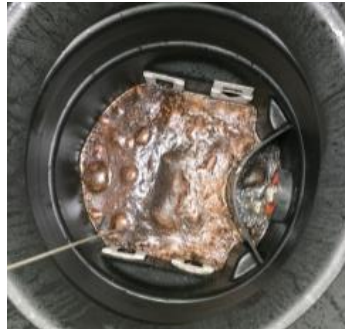
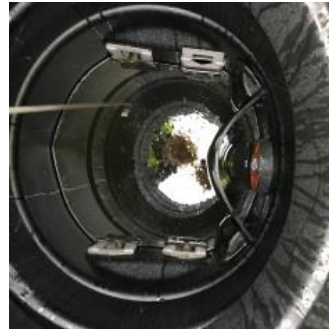
Bild 32 Anläggning 3. Utveckling av slam i fördelningsbrunn över tid. Fastighetsägaren uppger att inga åtgärder vidtagits. Det fanns slam av varierande mängd även i luftarna, men ofta torrt, ihoptorkat "skruvs" på botten. Vid besöket 2017-10-10 var vattnet "tjockt som ärtsoppa".

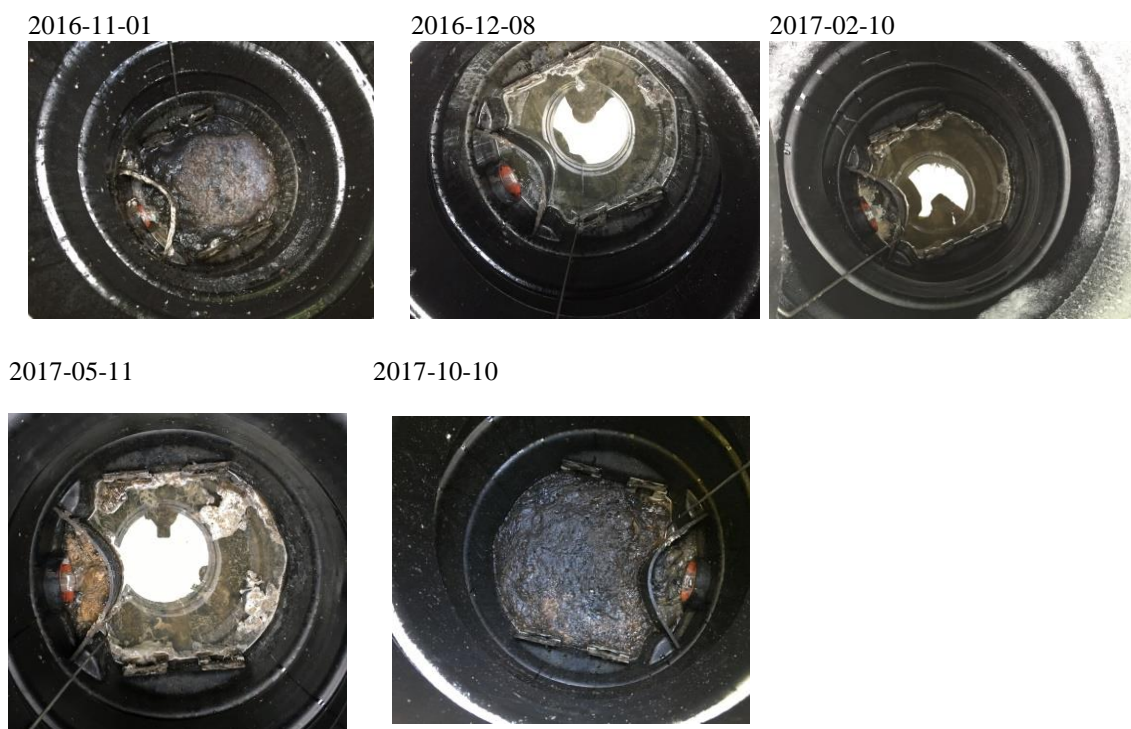
Bild 32 Anläggning 9. Utveckling av slam i fördelningsbrunn över tid. Fastighetsägaren har gjort rent mellan 1:a och 2:a besöket. Det fanns slam av varierande mängd även i luftarna.

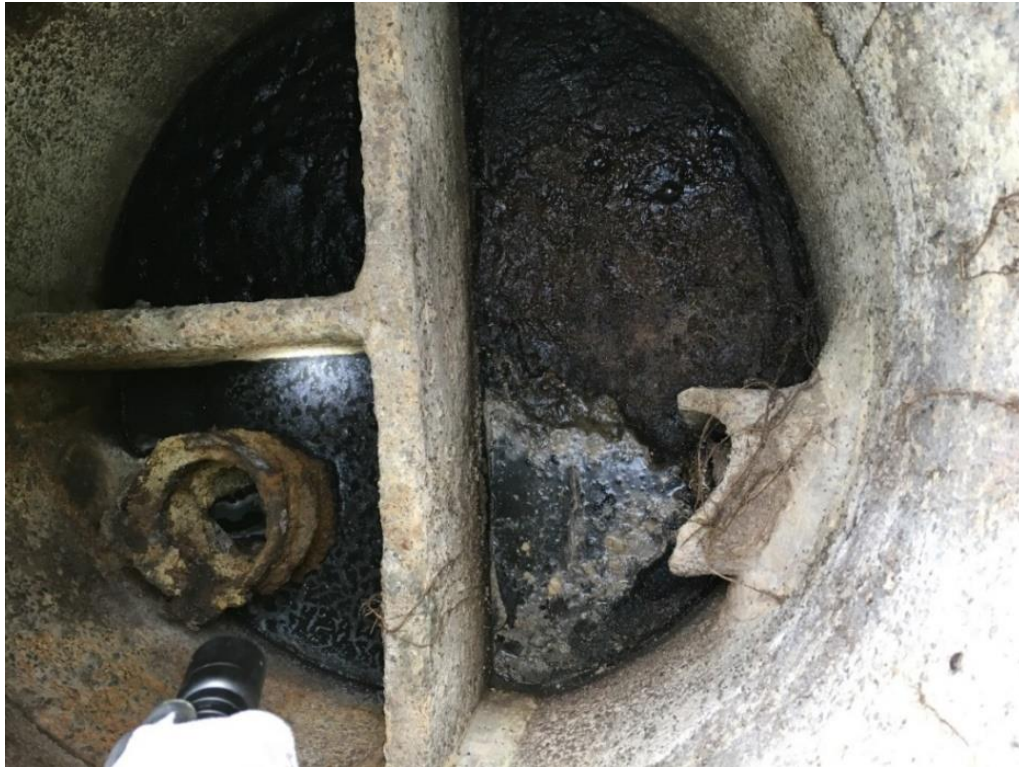
Det kan finnas många olika orsaker till varför det finns slam i fördelningsbrunnen och luftningsrören. Exempelvis problem med slamavskiljningen, inläckage, högt grundvatten som hindrar flödet och syresättningen i anläggningen, tekniska fel på anläggningen, obalans i mikrobiologin, sättningar i bädden som gör att slam ställer sig i slutet på ledningen - eller något annat. En hypotes vi funderat på var om slamförekomsten kunde ha med åldern på slamavskiljaren att göra. Vi kan dock inte se att det finns någon sådan korrelation, men underlaget är litet och det kan finnas samvariation med andra parametrar som är okända (diagram 2). Vi noterade dock att somliga återanvända äldre slamavskiljare verkade ha en oklar slamavskiljande funktion.

Bild 33 Äldre återanvänd slamavskiljare

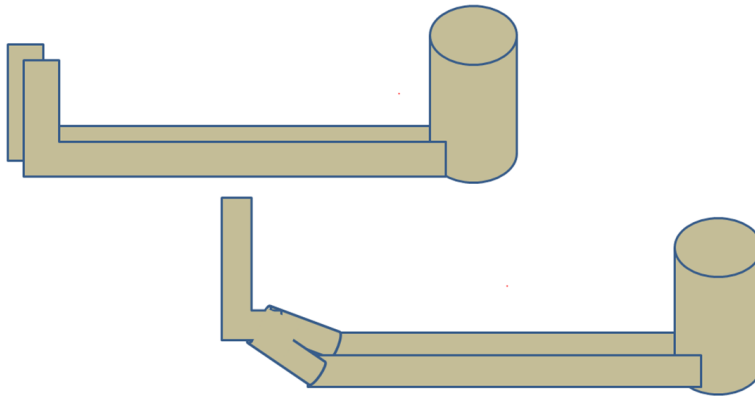
Bild 34 Botten på luftare på en markbaserad anläggning representerar inte alltid nivån på spridarledningarna

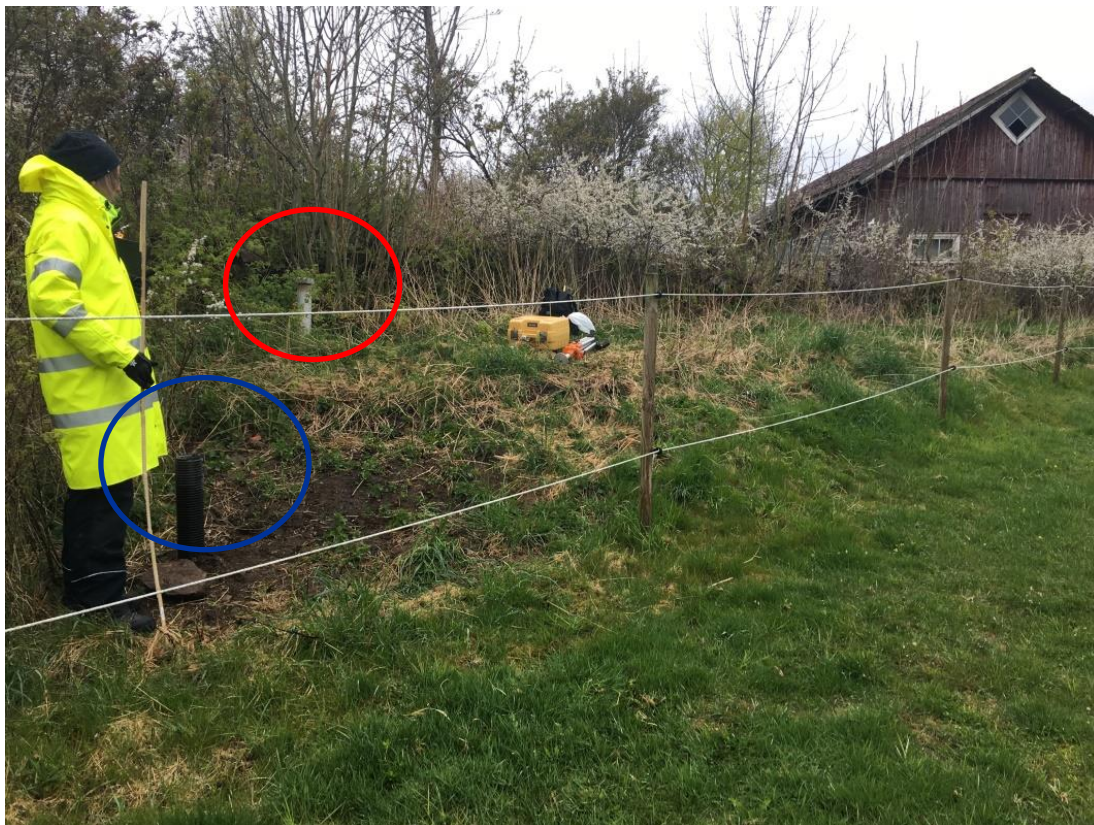
Ett exempel på en anläggning som blev riktigt besvärlig att kontrollera är den infiltration som enligt tillståndet villkorats med både fördelningsbrunn, luftare på spridningsledning och grundvattenrör. På plats gick det utöver trekammarbrunnen endast att se 2 grå luftare (en av dem inringad i rött på bild 35 nedan) med ett inbördes avstånd av 30 m. Det var svårt att avgöra vad de representerade! Det framgick inte av vare sig ritningar eller redovisning i utförandeintyget.

Bild 35 Infiltration. Blå inringning = grundvattenrör. Röd inringning = luftare.
