Mellanvägg i slamavskiljare

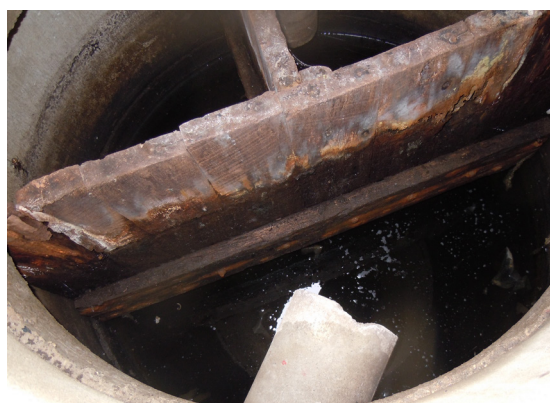
Mellanväggarna i slamavskiljaren ska vara hela och bestå av ett hållbart material. Med en skadad mellanvägg finns risk att avskiljningen mellan kamrarna inte fungerar och att efterföljande reningsanläggning sätts igen av slamflykt.

Mellanvägg i trä, risk för slamflykt.

- Om det är ett mindre fel kan det gå att reparera mellanväggarna så att full funktion uppnås igen.
- Ta eventuellt hjälp av sakkunnig att både bedöma vilka åtgärder som behöver göras och att sedan utföra dem. Om det bedöms svårt att reparera mellanväggarna så att full funktion uppnås – byt ut slamavskiljaren.
- Med "full funktion" menas att slamavskiljaren uppfyller kraven enligt Svensk Standard SS 825620 avseende bland annat volym och avskiljningsförmåga.
