# Mellanvägg i slamavskiljare

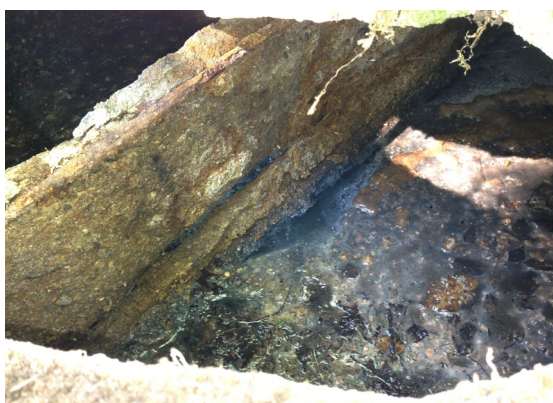
Mellanväggarna i slamavskiljaren ska vara hela och bestå av ett hållbart material. Med en skadad mellanvägg finns risk att avskiljningen mellan kamrarna inte fungerar och att efterföljande reningsanläggning sätts igen av slamflykt.

Skadad mellanvägg, risk för slamflykt.

- Om det är ett mindre fel kan det gå att reparera mellanväggarna så att full funktion uppnås igen.
- Ta eventuellt hjälp av sakkunnig att både bedöma vilka åtgärder som behöver göras och att sedan utföra dem. Om det bedöms svårt att reparera mellanväggarna så att full funktion uppnås – byt ut slamavskiljaren.
- Med "full funktion" menas att slamavskiljaren uppfyller kraven enligt Svensk Standard SS 825620 avseende bland annat volym och avskiljningsförmåga.
