Herting

- Samlade erfarenheter

LÄNSSTYRELSEN
HALLANDS LÄN

Länsstyrelsen i Hallands län
Enheten för naturvård
Meddelande 2018:16
ISSN 1101-1084
ISRN LSTY-N-M--2018/16--SE
Publiceras endast digitalt (pdf)

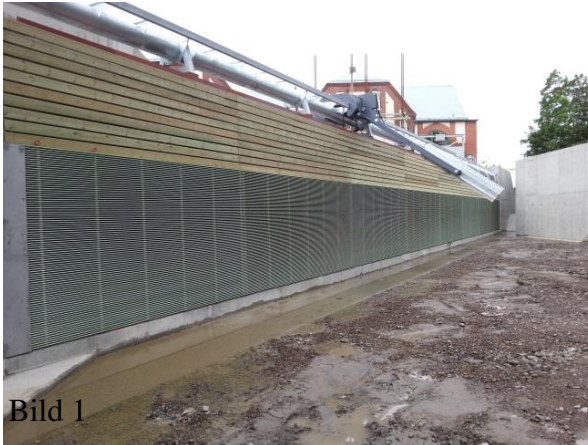
Bild 1

Bild 1, Fiskgaller med tillhörande rensautomatik. Bild 2, Kompositmaterial 15 mm spaltvidd.

Det nya grindgallret består av ett kompositgaller som är orienterat i 90° vinkel mot horisontalplanet och 30° vinkel mot inkommande vattnets strömriktning (Beta-galler). Arean har ökats till det dubbla i jämförelse med det gamla grindgallret, vilket gör att den relativa vattenhastigheten minskas så att fisk inte sugas fast mot gallret.

- Grindgaller fungerar bra med en spaltvidd på 15 mm, arean är dubbelt så stor i förhållande till det gamla gallret och detta gör att vi inte har större fallförlust än tidigare.
- Kompositmaterialet känns robust och med en bra profil, ytjämnheten gör att det är lättare att ta bort iskristaller vid iskravning än för ett konventionellt stål-galler.

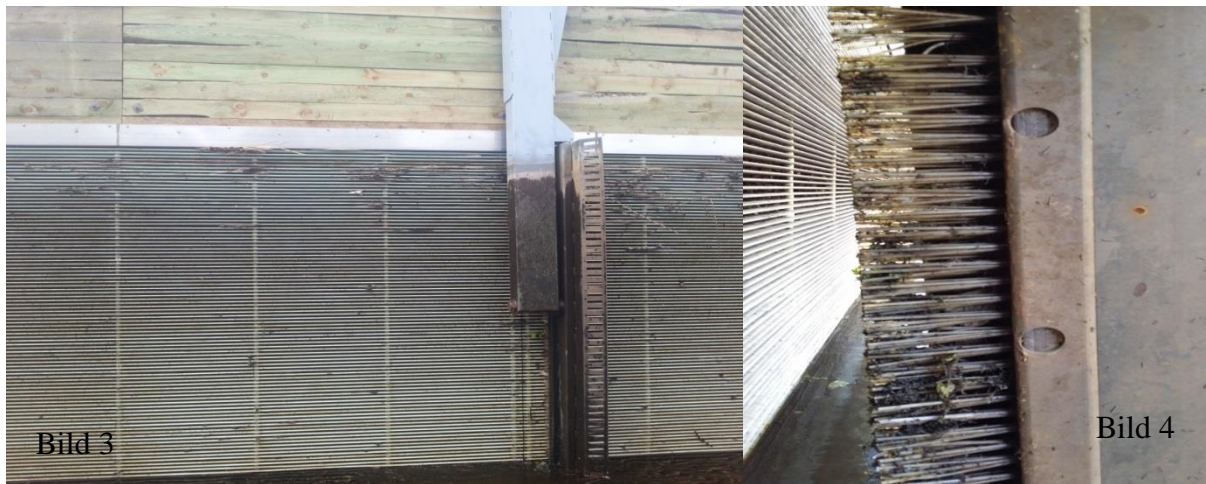
Bild 3, Galler och Rensarm. Bild 4, 4 mm borst för rensning av galler.

Grindrensaren är en automatisk rensmaskin som startar med hjälp av fallförlusten eller ett tidur. Rensmaskinen har en rörlig arm och en skrapa med tillhörande borst som i sin tur löper längs gallret för att putta ut drivgods genom den kombinerade fisk och spolrännan, en rensning tar ca: 6 minuter.

- Grindrensaren med 4 mm borst rensar bort löv och gräs bra.
- Borst med ca 4 mm tjocklek klarar löv och gräs men man behöver styvare borst eller ”fingrar” som tar bort grenar, framförallt från vattenytan ner till ca 70 cm djup.
- Mindre grenar som har en tjocklek mellan 10-15 mm kilas fast mellan gallerlamellerna, från vattenytan och ner till ca 60-70 cm djup, dessa är svåra och näst intill omöjliga att ta bort med enbart 4 mm borst. Får man inte bort grenar som kilat in sig mellan lamellerna så får man rengöra med hjälp av en högtryckstvätt. Det innebär att man måste torrlägga gallret för rengöring.
- För att få en effektiv rensning så bör borsten vara snedställda i förhållande till gallerna för att på så vis peta ut skräp som fastnar.

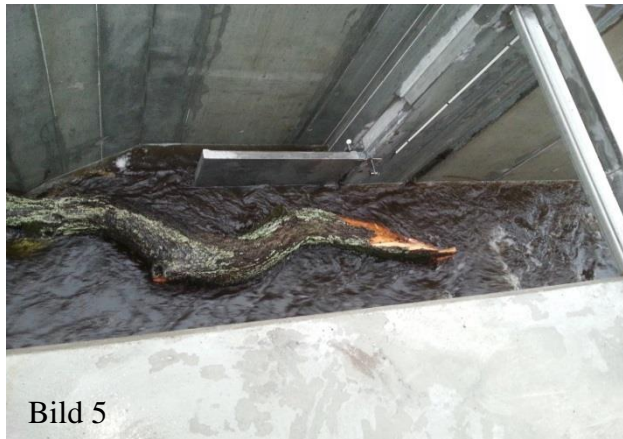
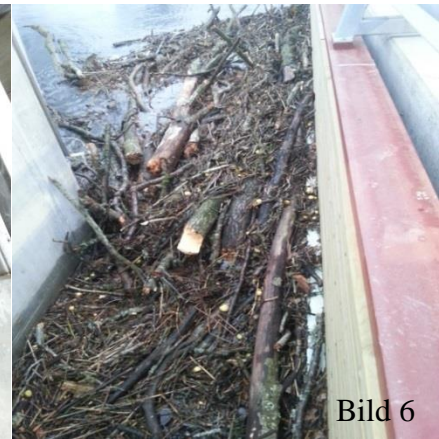
Bild 5 och 6, Efter höga höstflöden.

- När luckan öppnas till fullt öppen så blir det virvelbildningar strax bakom luckan, vilket gör att sten och grus samlas bakom luckan utan att forslas ut genom spolrännan. Det kan efter en eller två månader bli så mycket som 50 – 100 kg grus/sten som måste tas bort manuellt med handkraft. Att sten och grus samlas bakom klaffluckan kan beror på den fasta tröskeln strax efter klaffluckan. Se sektion U.

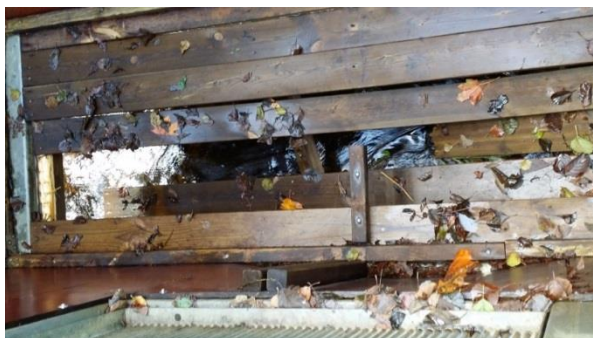
Bild 7, Trägolv eller plyfa som tätningsmaterial i fisksump bör undvikas.

- Material som robalon eller stål bör användas till tätning av sumpväggens golv och väggar.
- Automatiskt spjälgolv (reglerbar tröskel) används för att länka av löv och skräp så att de inte förs in i fisksumpen. Se sektion U Teknisk beskrivning Fiskevårdsteknik AB.

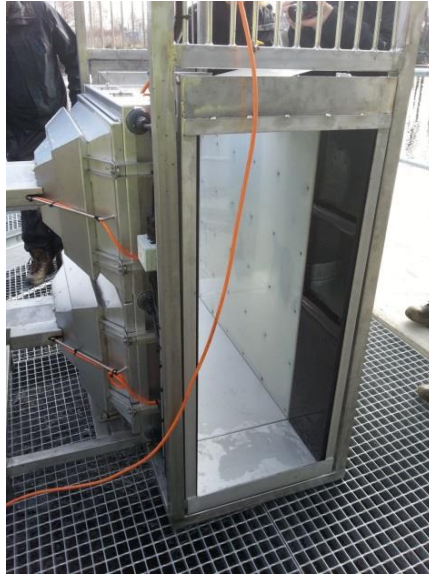
Bild 8, Automatisk fiskräknare upptagen för kontroll eller rengöring

- Vi har haft problem med läckage av undervattenskamerans kamerahus och även problem med skannerplattorna. Dessa fel har åtgärdats under garantitiden.
- Programvara för registrering och visning av fisk på webbsidan fiskdata.se har fungerat bra.
- Underhållsarbetet har ökat med den nya automatiska fiskräknaren. På fiskräknarens skannerplattor med kamerahus fastnar knott- mygglarver som försämrar bildkvaliteten och måste därför regelbundet tvättas bort under sommarmånaderna
- Gallerna måste rensas varje vecka under säsong.
- Fiskräknaren lyfts upp varje vinter och sätts tillbaka under våren, förvaring sker i ett varmförråd. Vi använder en lyftkran som är platsmonterad för avlyft och inlyft.

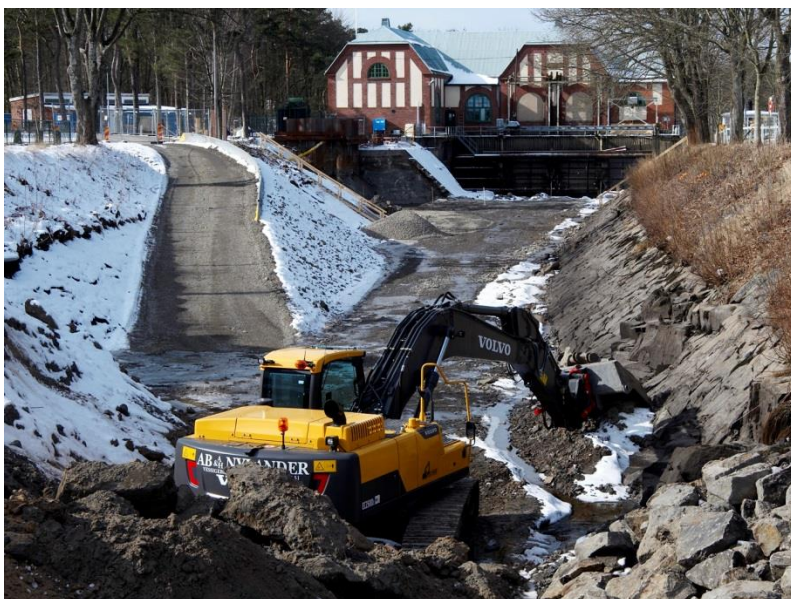
Bild 1. Inloppkanalen till H1 förbereds för det nya gallret.

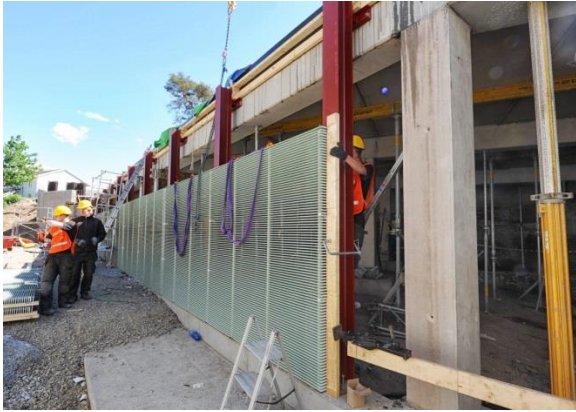
Bild 4. Montering av det nya gallret vid H1

I mars 2013 avslutades upphandlingen av galler och rensutrustning. Endast ett anbud inkom. Det upphandlade horisontella gallret är ett ca 40 m långt och 2,3 m högt med en spaltvidd på 15 mm och är utfört av kompositmaterial. Rensningen sker med en rensarm monterad på en åkvagn. Vid rensningens ytterläge närmast spolrännan öppnas en klafflucka som tillåter skräp att forslas tillbaka till åfåran.

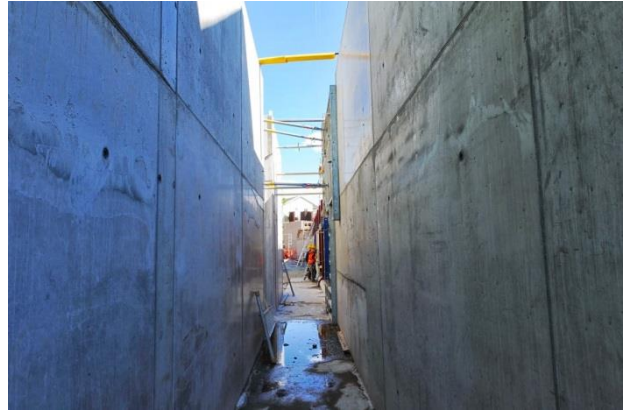
Bild 5. Spolrännan vid H1

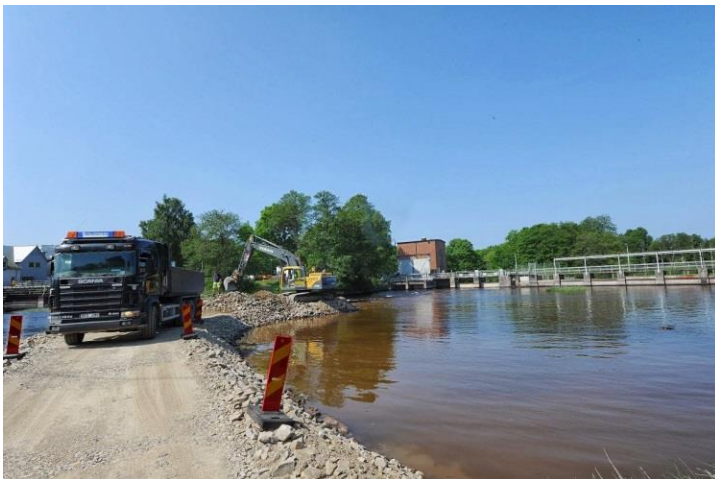
Bild 6. Invallning av befintlig damm

Trots den torra sommaren 2013, som var gynnsam för arbetet, var det svårt att få invallningen tät. Entreprenören var tvungen att läns pumpa för att kunna arbeta i torrhet med rivning av damm, schaktning och utfyllnad, anläggning av ny stigränna, nya skibord och fundament för kontrollstationen.

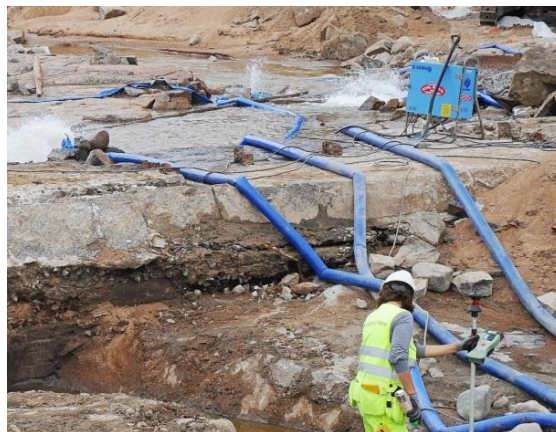
Bild 8. Fundament till gammal kvarndamm

Arbete på mark som vanligtvis är under vatten kan medföra överraskningar, t.ex. fann man rester av grundläggningen till en gammal damm strax nedströms den nya kontrollstationen. Delar av denna konstruktion behövde sprängas för att få rätt lutningen i den nya fiskvägen.

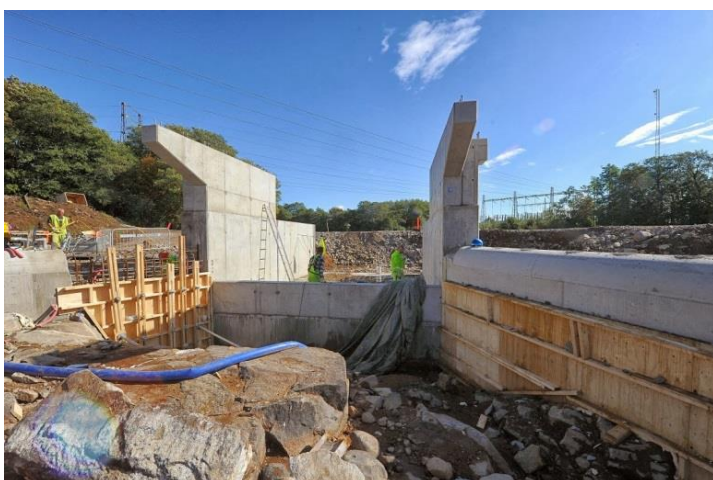
Bild 9. Konstruktion av kontrollstation och överfallsdammar

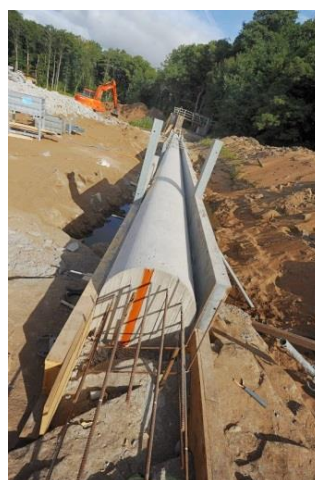
Bild 10. Överfalldamm

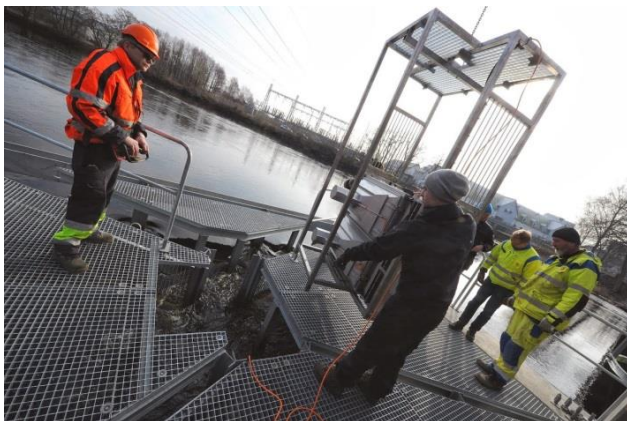
Bild 15. Installation av automatisk fiskräknare

Leverantör för den automatiska fiskräkningsanordningen utsågs i november, efter en upphandling, där endast ett anbud inkom. Utrustningen monterades på plats i mars är en Vaki-räknare försedd med två scannerplattor och kamera.

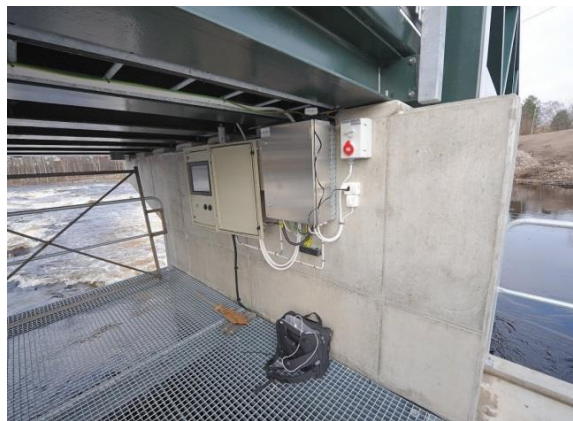
Bild 16. Kontrollenheten till fiskräknaren

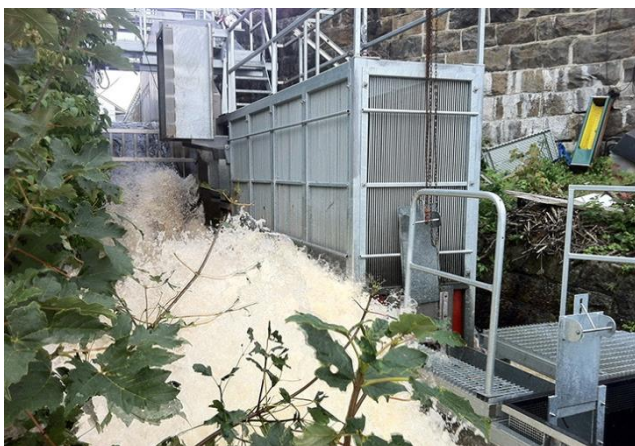
Bild 17. Fisksump vid gamla kraftverket H1.

I mars 2014 monterades också fisksumpen för kontroll av nedvandrande fisk på plats i utloppet av den nya fiskavledningen vid det äldre kraftverket H1. Det visades sig dock snart att sumpen behövde kompletteras för att få fullgod funktion och arbetsmiljö. Efterhand som sumpen var i drift upptäcktes fler brister i både funktion och utförande.
