# Slambildning och mikrobiell sammansättning av biofilm i infiltrationsanläggningar

Inga Herrmann  
Charlotta Larsson  
Britt-Marie Wilen  
Bodil Forsberg

Luleå 2019

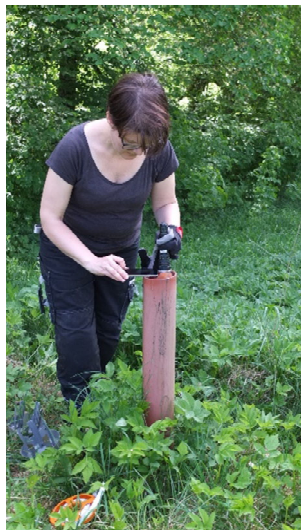
**Figur 3** Inspektion av luftningsrör med ficklampa

Anläggningarna A–F inspekterades visuellt genom att syna ytan av slamavskiljarens tredje kammare (A–C och F) eller utloppsfack (D, E), fördelningsbrunnen samt luftningsrören med hjälp av en ficklampa (Figur 3). Inspektion skedde vid åtta tillfällen för anläggning A och E

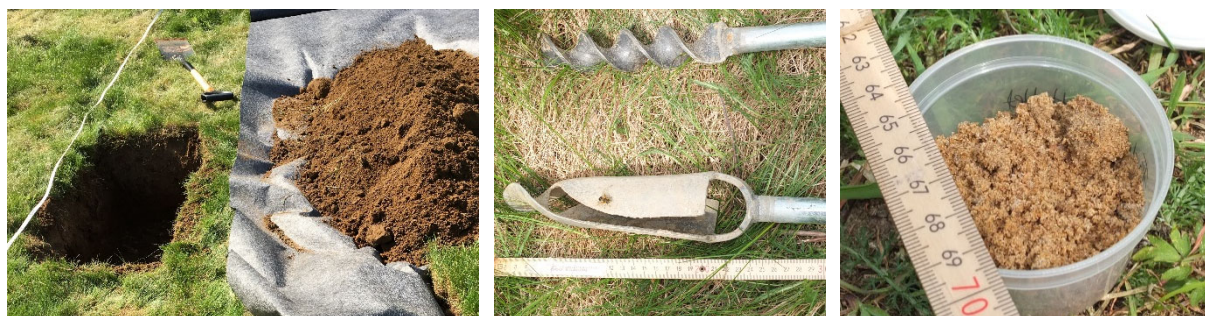
**Figur 4** Grävd grop ner till spridarlagret (vänster), grov jordborr (nedre) och spiralborr (övre) som användes vid provtagning av sandmaterial från förstärkningslagret (mitten) och sandprov från förstärkningslagret (höger).

Prover från förstärkningslagret i de olika anläggningarna togs vid två tillfällen under april och maj 2018. Proverna togs i början av bädden nära fördelningsbrunnen (mellan 1,50 och 4,20 m från fördelningsbrunnens kant) eftersom det antogs vara störst sannolikhet för förekomst av bakterier. För att luckra upp jorden på bädden användes en motordriven TDU 155 jordborr med en diameter av 180 mm. Sedan användes spade för att gräva en grop ner till duken ovanpå spridarlagret (Figur 2). Duken klipptes försiktigt upp (ny duk lades på efter provtagning för återställning) för att sedan borra genom spridarlagret in i förstärkningslagret. För att göra detta användes en jordborr för grov sand i anläggningar A, B och D och en spiralborr i anläggningar C, E och F (Figur 2). Då jordborr för grov sand användes togs proverna från övre delen av förstärkningslagret. Med spiralborren som användes vid anläggningarna C, E och F borrades igenom hela förstärkningslagret så att ett blandprov kunde tas.

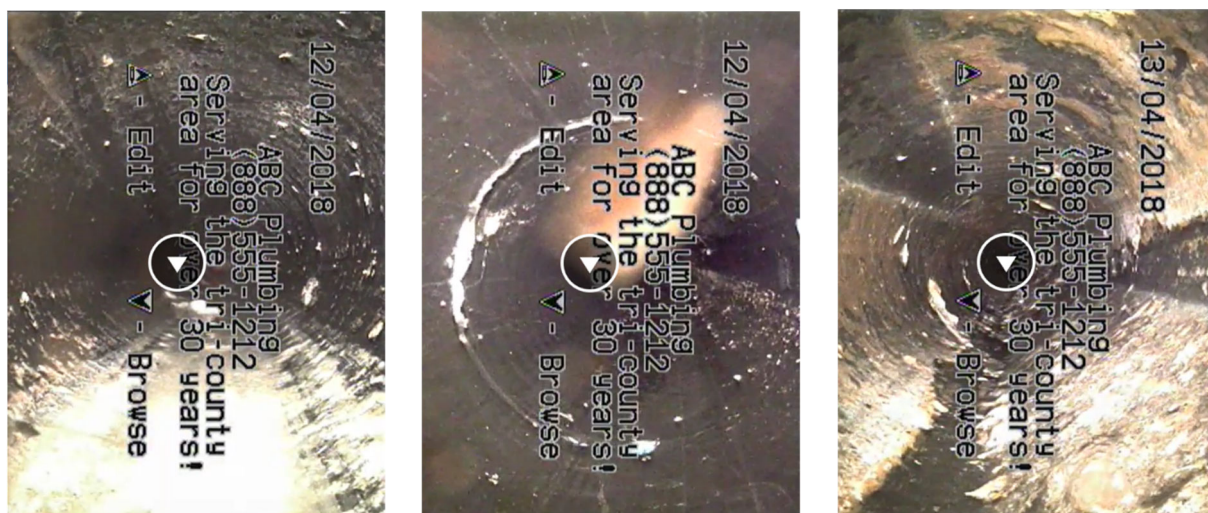
**Figur 5** Exempel på bilder som erhöles vid kamerainspektion av spridarledningarna. Till vänster syns en ledningsträcka med stående vatten (anläggning D), i mitten en torr ledningssträcka (anläggning D) och till höger en ledning med både vatten och slam-partiklar (anläggning A).
