# Läckage av mikroskopiska båtbottnfärgspartiklar från båtborsttvättar – en förstudie

## 1 Utförare på uppdrag av Havs och Vattenmyndigheten:

- 1.1 Martin Hassellöv, Andreas Gondikas, Karin Mattsson, Institutionen för Marina Vetenskaper, Göteborgs Universitet
- 1.2 Per-Olof Samuelsson, Vågenkonsult, Vänersborg

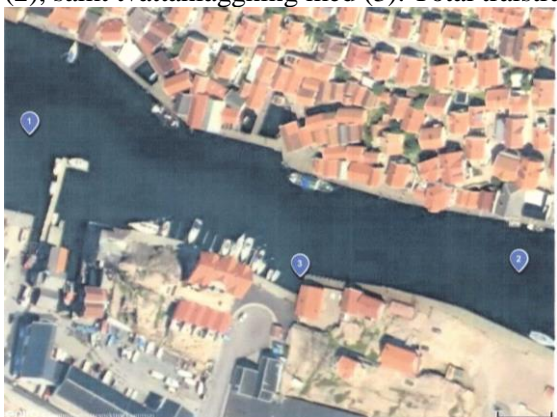
Figur 3. Smögen Boatwasher station. Ca 300 båtar under högsäsong. Trålningens ändpunkter markerat med (1) och (2), samt tvättanläggning med (3). Total trålsträcka 1000m.

Vid provtagningen i Smögen den 23/8 var högsäsongen över men fortfarande en del båttrafik i hamnen (5-10 båtar under provtagningarna). Bassängportarnas överdelar hängde betydligt under vattenytan, ca 2 dm. Tvätt av en båt med blå silikonfärg samt en båt som visades ha lös röd bottenfärg. Dennes tvätt stoppades efter 3 min då färgen släppte för mycket.

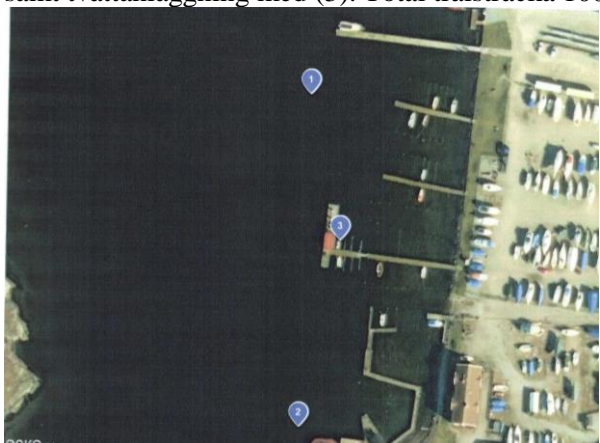
Figur 5. Stenungsund Boatwasher station. Ca 100 båtplatser i direkt närhet, ca 500 st inom en kilometer. Trålningens ändpunkter markerat med (1) och (2), samt tvättanläggning med (3). Total trålsträcka 1000m.

Provtagning skedde vid två tillfällen, 27/7 resp. 30/7. En nordgående ström noterades genom sundet vid båda tillfällen, vilket gör det möjligt att punktprovtagningen 5 väst om bassängens portar kan ha legat delvis utanför den plym som strömmen fört partiklar från porten.

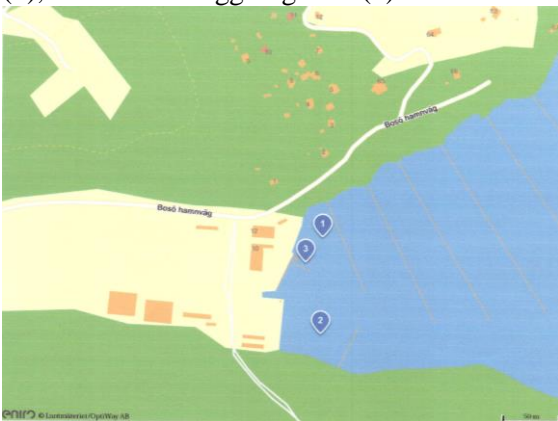
Figur 7. Bosön, Lidingö RentUnder station, med ca 550 båtplatser och båtuppläggningsplatser på land. Trålningens ändpunkter markerat med (1) och (2), samt tvättanläggning med (3). Total trålsträcka 1000m.

Bosön båtborsttvätt ligger längst in i småbåtshamnen, innanför flytbryggorna, dvs mycket lite annan båttrafik men många stillaliggande båtar runt om. Två båtar tvättades; en med VC 17 ostkust inte målad på 4 år samt en med okänd färg men inte målad på 4-5 år. Tvätt under mkt lång tvätt-tid, ca 50 minuter.

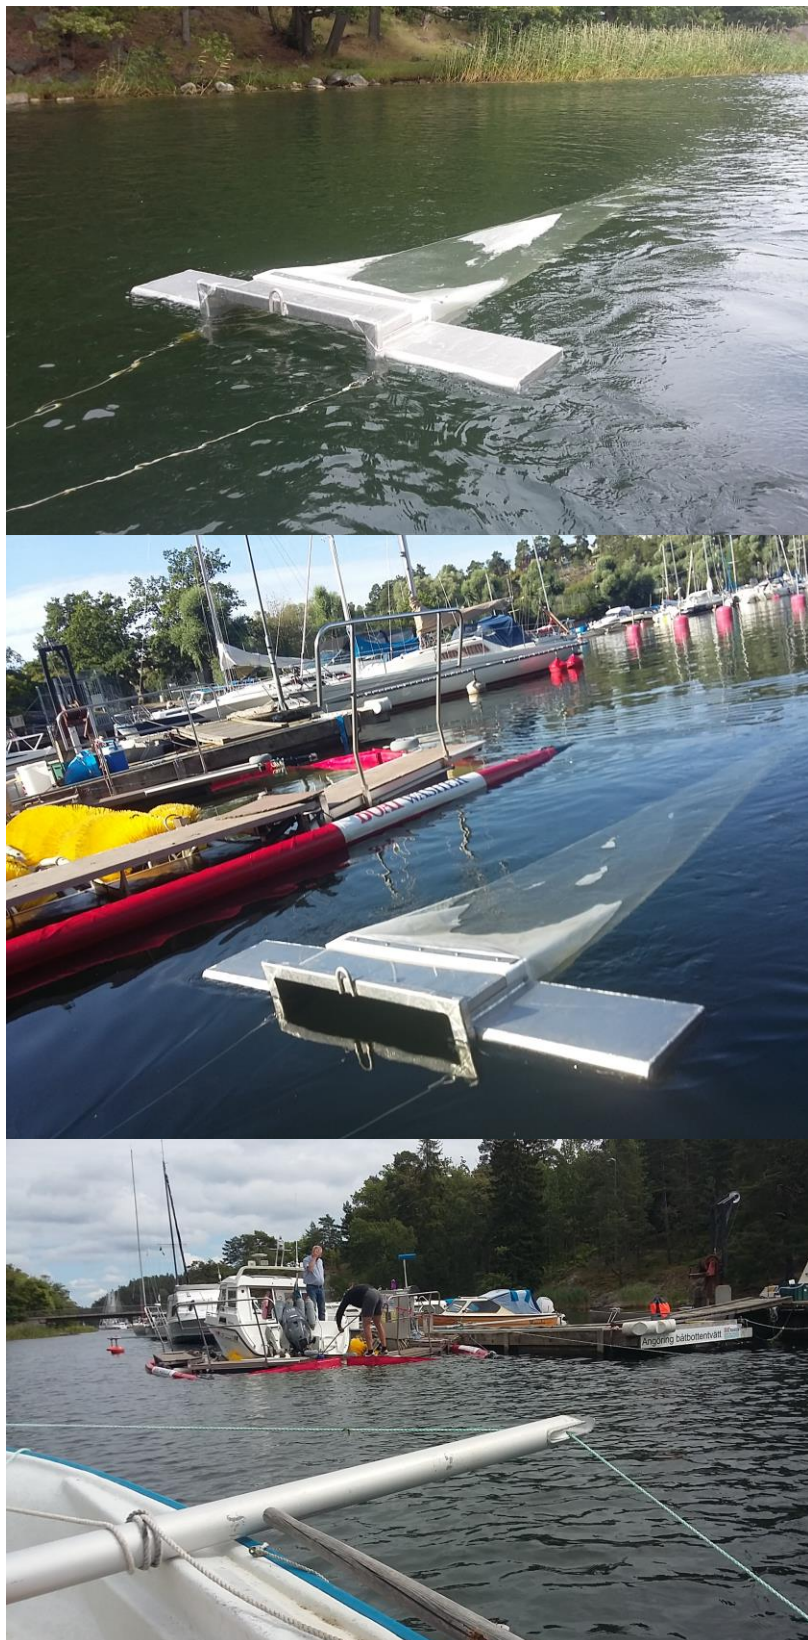
Figur 8. Foto på mantatrålen (maskstorlek 300 $\mu$ m) vid provtagning vid Bosön, Lidingö, samt Fisksätra. På nedre foto syns den bom som höll trålen ut från sidan från provtagningsbåtarna. Notera att hörnen på båttvättanläggningen hänger under vattenytan.

Mantatrålen har en maskstorlek på  $300\mu\text{m}$ , och är tidigare beskriven i detalj (Karlsson et al, 2018). För att kunna statistiskt provta stora partiklar ( $>300\mu\text{m}$ ) användes en mantatrål som kan släpas vid sidan av en mindre motorbåt (typ roddbåt med utombordare) i 1-2knop. Sträckan som trålades åt var sitt håll från borstanläggningen uppmättes i förväg från flygfoto, och trålningen upprepades så att 1000m täcktes in vid varje prov. Det motsvarar ca  $65\text{m}^3$  prov vid varje tillfälle som samlas in på ett  $300\mu\text{m}$  filter.

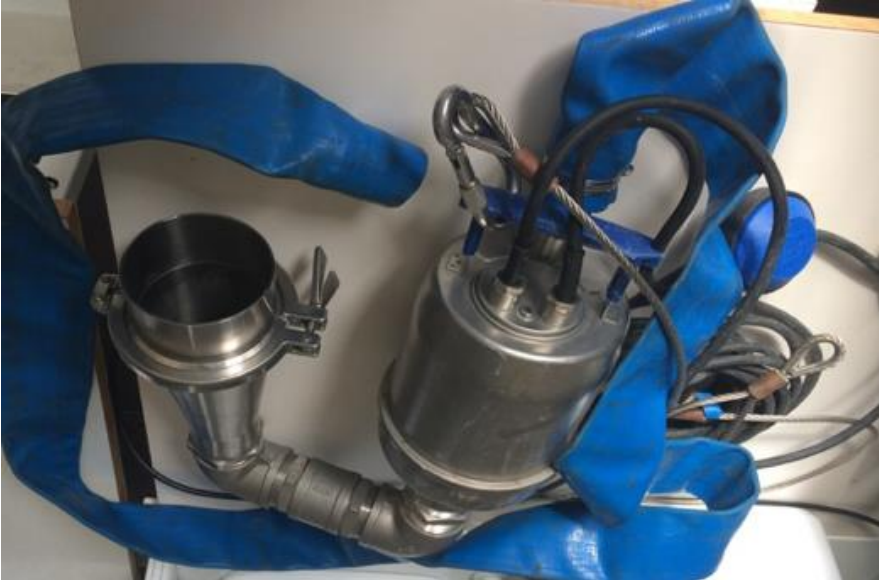
Figur 9. Foto på dränkbar pump för in situ filtrering. 300 $\mu$ m nylon nät fästs i tratten som syns till vänster. Nätet är det första som möter partiklarna vilket minimerar kontamination. Design F. Norén, N-research.

In situ pumpfiltrering ( $>300\mu\text{m}$ ) utfördes som en punktprovtagning vid 0.5m djup direkt utanför anläggningen efter tvättning (Fig. 9). Mellan 1 till  $5\text{m}^3$  vatten passerade filtret.

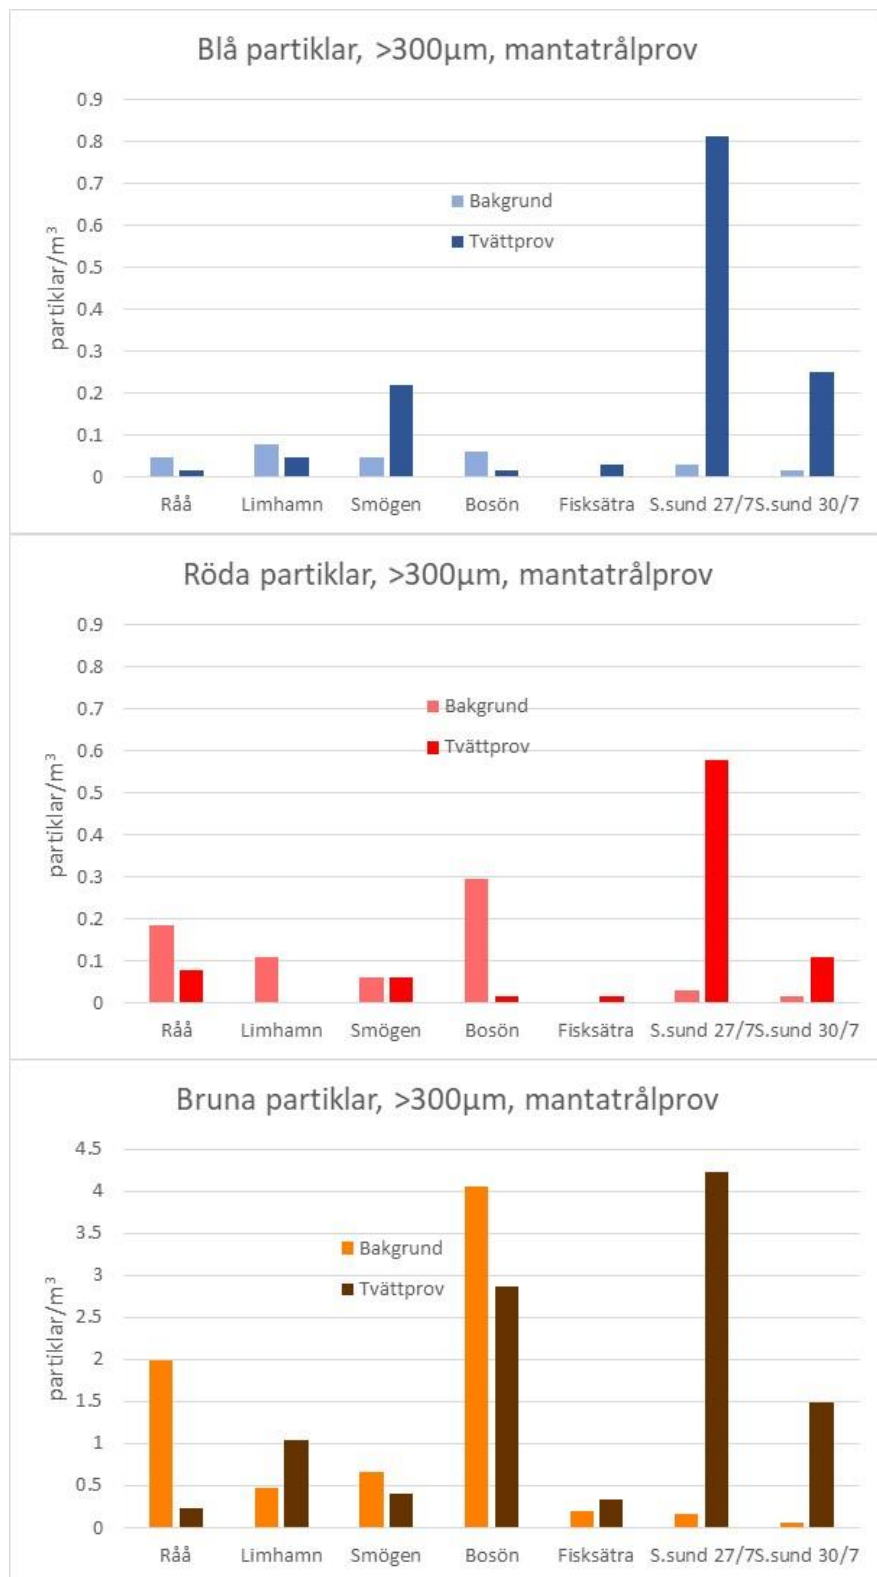
Figur 14. Här visas antal färgflageliknande partiklar per kubikmeter av olika kulörer, för bakgrundsprov respektive trålprov för de olika hamnarna. Notera de olika skalorna.

Resultaten från den kvantitativa analysen uttryckta som partiklar per kubikmeter visas i Fig 14, uttryckt som blå, röda och bruna färgflagepartiklar.

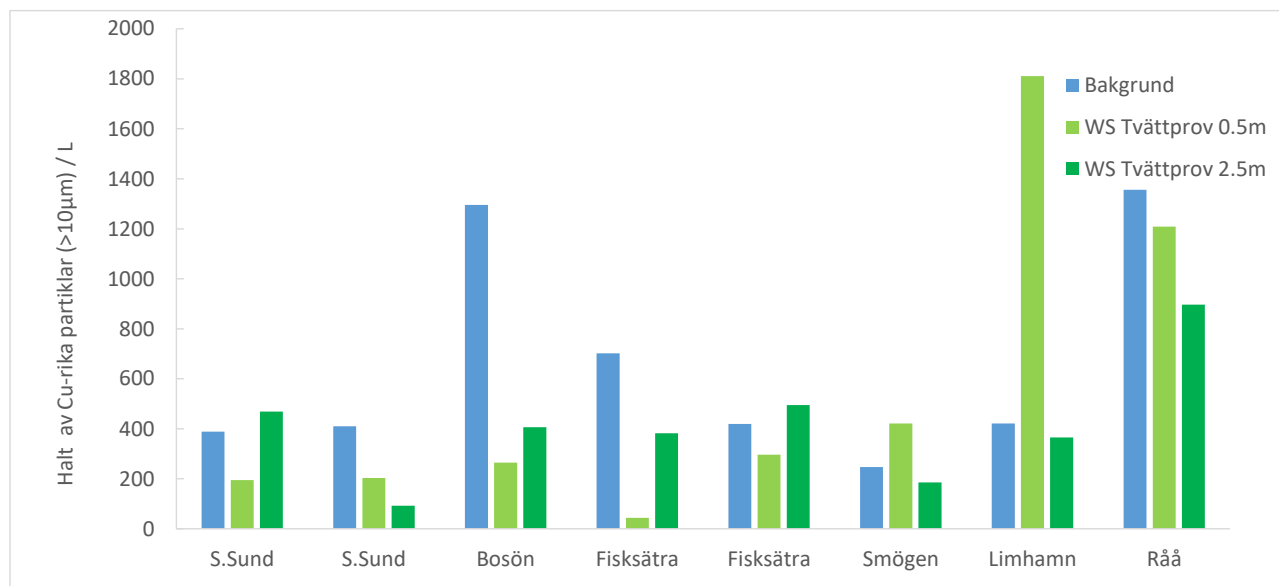
Figur 16. Här visas antal kopparrika partiklar fångade på ett 10 $\mu$ m filter per liter vatten.

Halterna (antal per L) av de kopparrika partiklarna (>5% Cu innehåll) visas i figur 16.

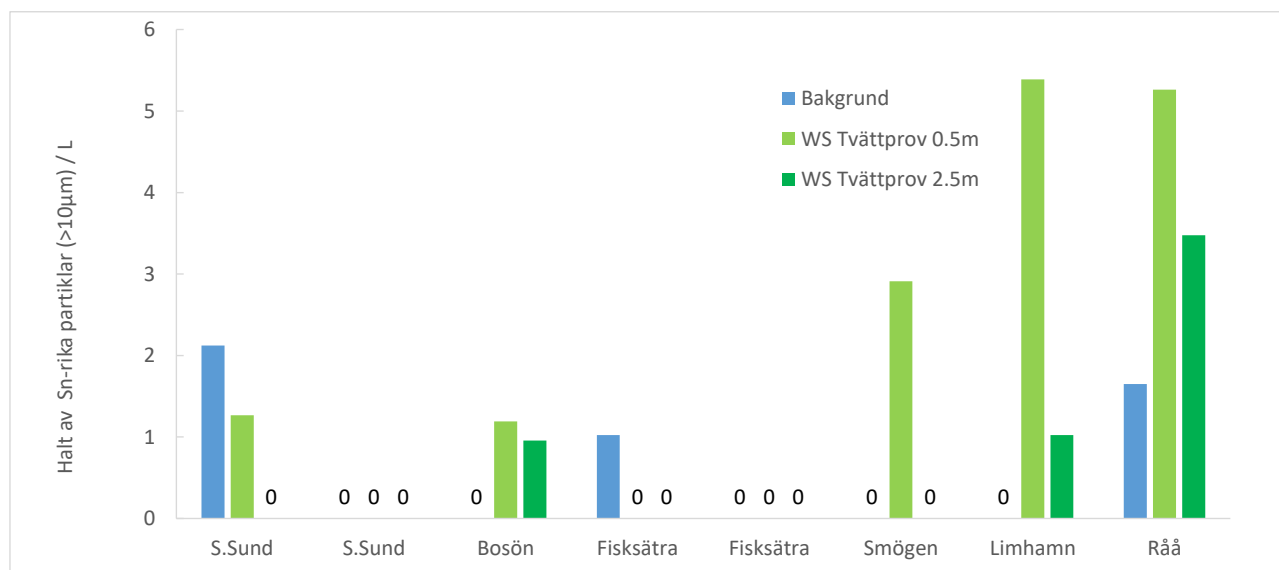
Figur 17. Här visas antal tennrika partiklar fångade på ett 10 $\mu$ m filter per liter vatten.

Tennrika (Sn) mikroskopiska partiklar, troligtvis generade från tennorganiskt innehåll i äldre underliggande färglager kunde detekteras i de undersökta hamnarna, om än i låg förekomst, 0-5 partiklar per filter (Fig 17, 22 och 23).

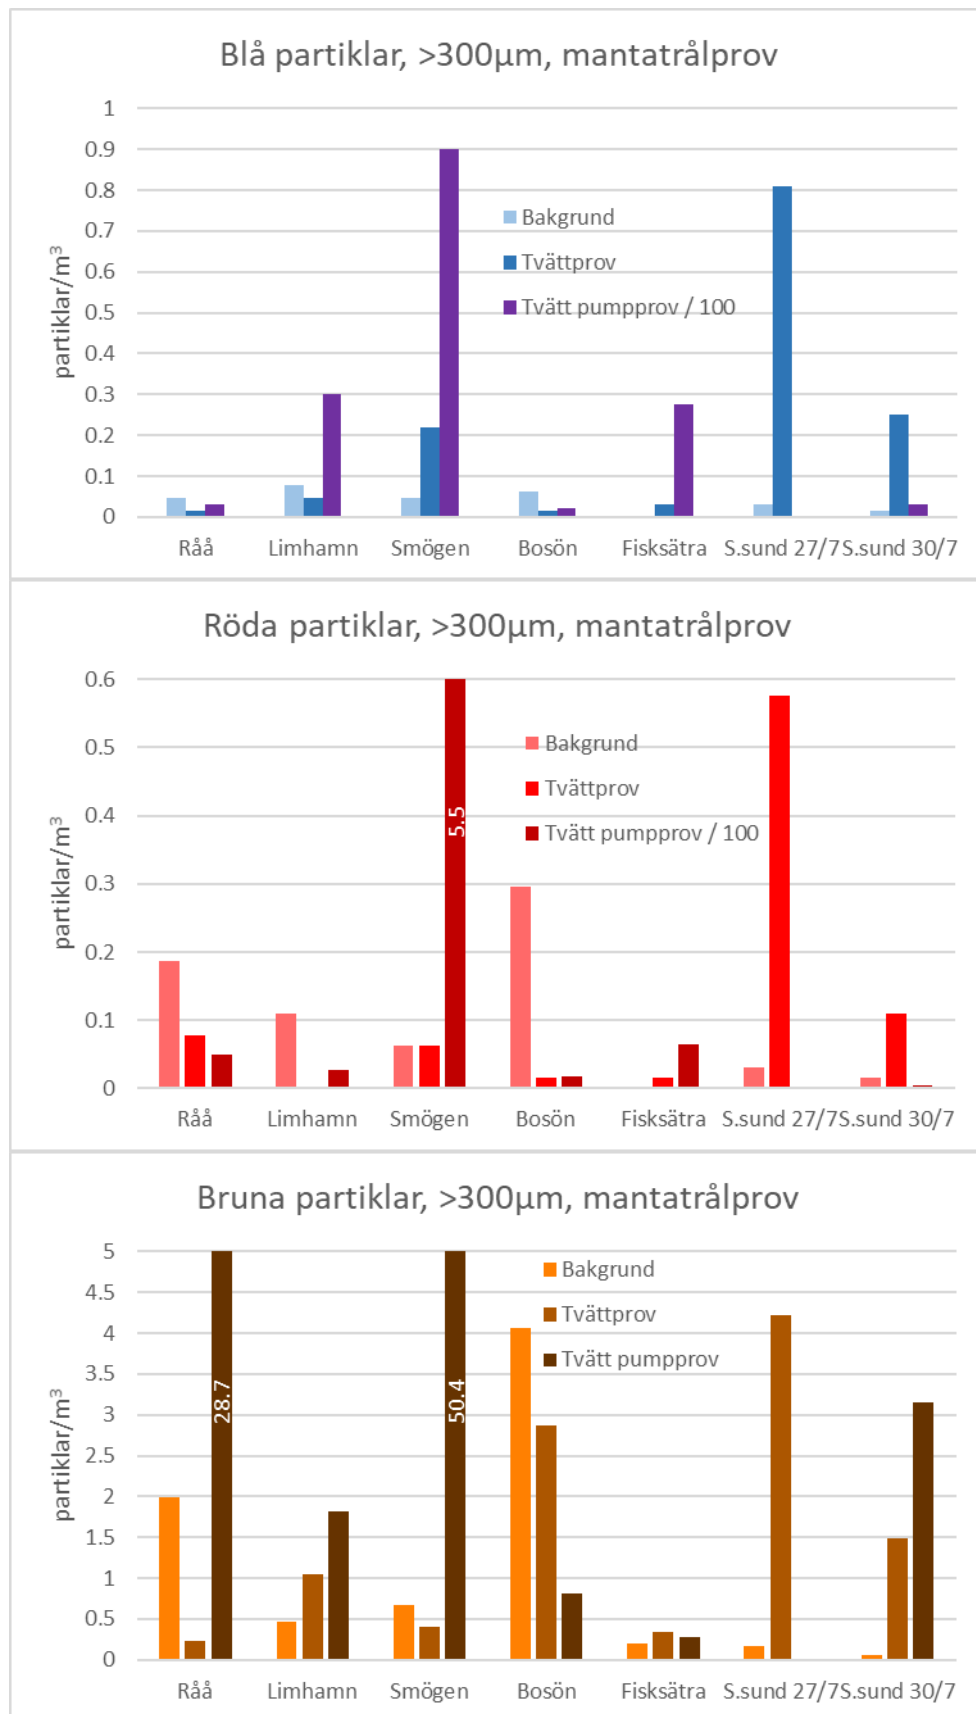
Figur A1. Jämförelse mellan pumpfiltrering och trålning. Notera att pumpfiltreringsdata är dividerade med 100 för att kunna jämföras med tråldatan.

För att jämföra en punktmätning av partiklar >300µm nära (2-5 m ifrån portarna) med en trålning som representerar en större utspädning från källan, gjordes in situ pumpfiltrering med den dränkbara pumpen. Koncentrationer av de blå, röda samt bruna färgflagepartiklarna visas i Tabell 1, samt som i jämförelse med trålprov i Figur A1, Appendix 1.

Jämförelse mellan de större storleksfraktionerna  $>300\mu\text{m}$  provtaget med både trål (längre ifrån borsttvätten) samt med pumpfiltrering nära anläggningen. Pumpfiltreringen fångade mycket högre halter (pumpprov halten är dividerad med en faktor 100 för att kunna jämföras i samma graf), troligtvis på grund av mindre utspädning.
