# Handbok för restaurering av ålgräs i Sverige

Uppdatering av kunskapsläget 2016-2024

Rapport 2025:13

**Havs  
och Vatten  
myndigheten**

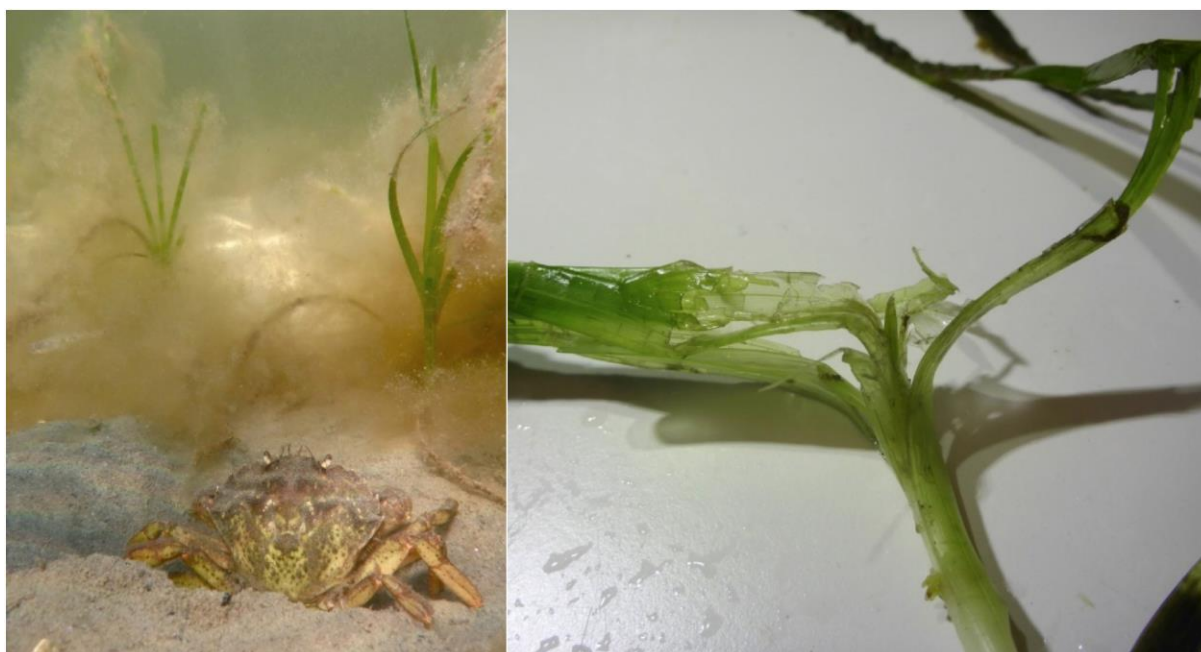
**Figur 4.7.** Bild på en strandkrabba bland ålgrässkott och exempel på hur en skada från strandkrabba kan se ut.

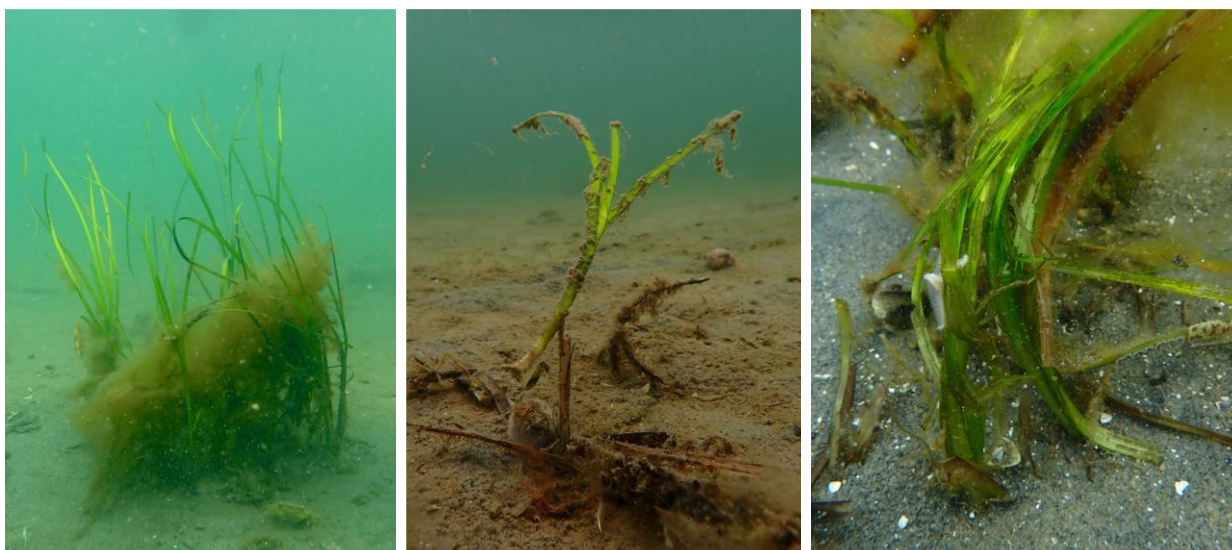
**Figur 4.15.** Foton vid avslutning av fältexperimentet i Långevik den 29 september 2021. Till vänster visas ålgrässkott som växt inuti en stängd bur under 3 månader, med långa (70 centimeter) fina blad utan skador. I mitten och till höger visas typiska skott som växt utan bur med korta (20–30 centimeter) blad med olika typer av skador från krabbor och borstmaskar som bygger bon av klippta blad. Foto Per Moksnes.

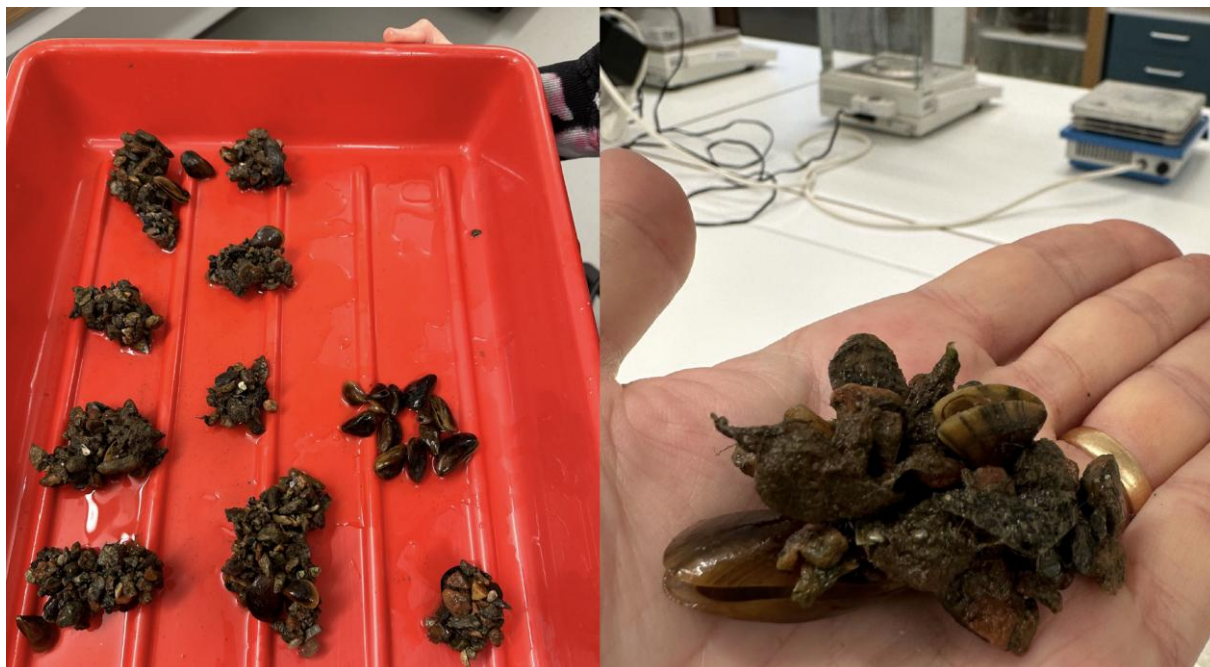
**Figur 5.12.** Exempel på "grusklumpar" med juvenila blåmusslor som hittades i stort antal på vegetationsfria områden av sandtäckningen i oktober 2023. Grusklumparna är skapade av juvenila blåmusslor som fäst sina byssustrådar på större gruskorn.
