Slutrapport

Små avlopp med Fosforfälla

Resultat från tillsyn och provtagning av små avlopp
med fosforfälla

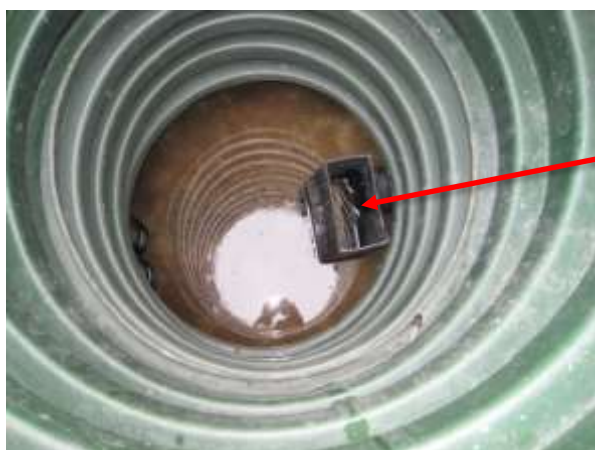
Bild 3 Provtagningspunkt på fosforfälla med lös filtermassa

Brunn med lös filtermassa sedd uppifrån. Vattenprov togs här.

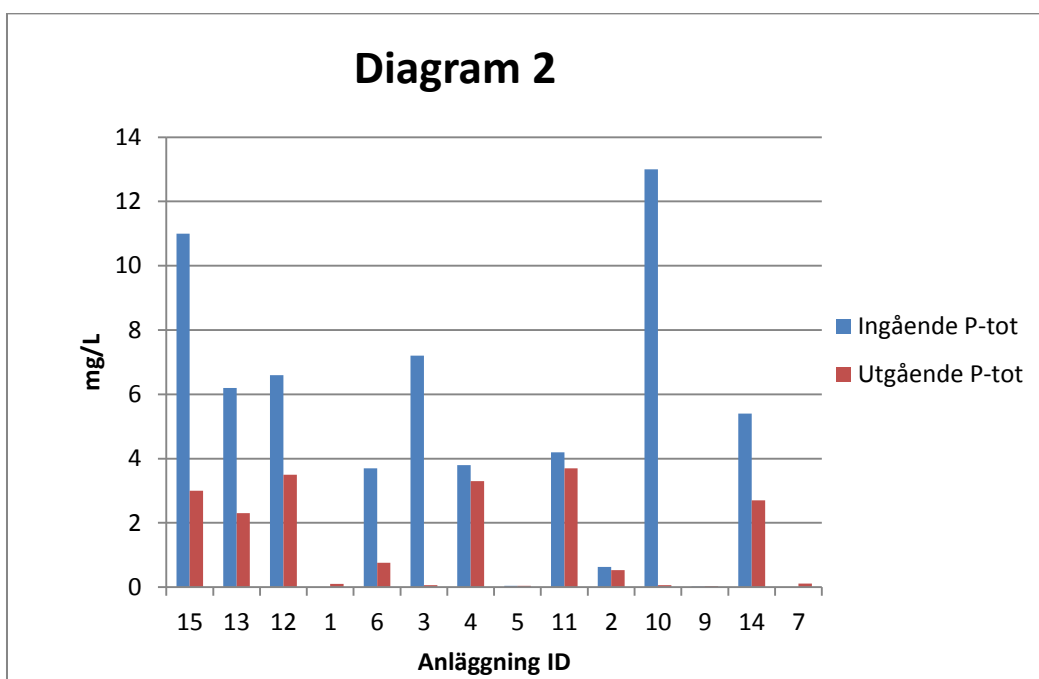
Diagram 2 Ingående (blå staplar) och utgående (röda staplar) halter av totalfosfor till och från fosforfiltret.

Åtta stycken anläggningar hade totalt sett en utgående halt på totalfosfor < 1 mg/L. Av de åtta hade tre stycken onormalt låga ingående halter till fosforfiltret (0,024 – 0,63 mg/L). Av resterande fem anläggningar hade tre stycken mätvärden på ingående halter till fosforfällan. Tre stycken anläggningar hade utgående halter på mellan 1 – 3 mg/L och tre stycken anläggningar hade utgående halter på > 3 mg/L.

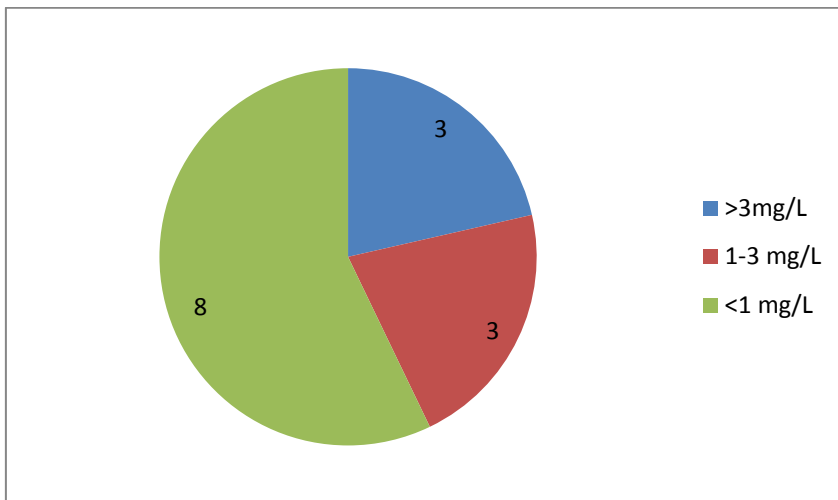
Diagram 3 Fördelning av uppmätta halter av P_{tot} . 8 stycken anläggningar hade totalt sett en utgående halt på < 1 mg/L. Av dem hade 3 stycken onormalt låga ingående halter till fosforfiltret. Av resterande 5 hade tre stycken mätvärden på ingående halter till fosforfällan. 3 stycken anläggningar hade utgående halter på mellan 1 – 3 mg/L och 3 stycken anläggningar hade utgående halter på > 3 mg/L.

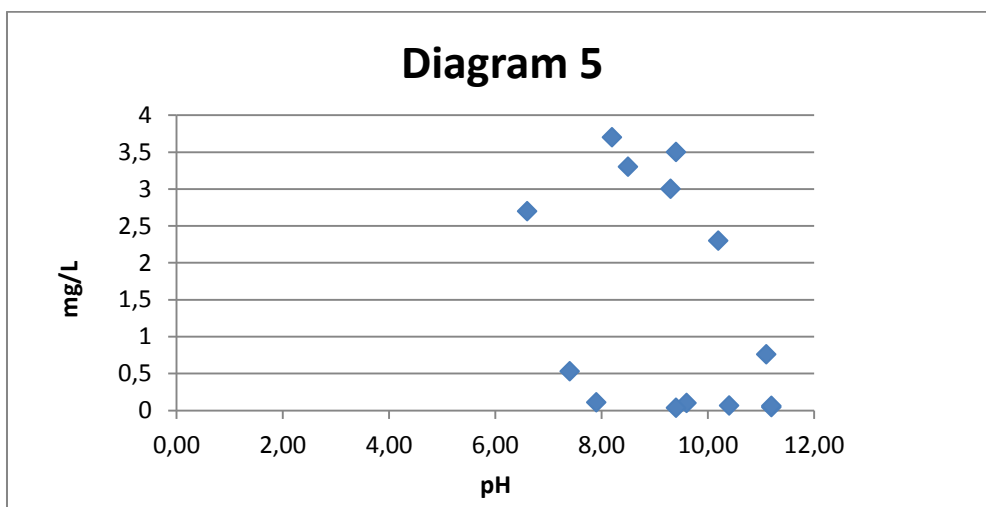
Diagram 5 pH på utgående vatten från fosforfiltret och utgående totalfosforhalt.

Nio anläggningar hade ett pH som var högre än 9. Sex av dem hade utgående halter av $P_{tot} < 1$ mg/L. På en saknas ingående värde och på två stycken är de ingående värdena mycket låga.

Fem anläggningar hade ett utgående pH-värde som var lägre än 9. I dessa brunnar var filtermaterialet tre år eller äldre. pH-värdet varierade mycket i förhållande till filtrens ålder. Ett filter var nyligen bytt men hade ett pH 9,3 på filtrerat vatten. Ett annat filter som använts drygt tre år hade ett pH-värde på 11,2 och hade en belastning på tre pe på 1000kg. Anläggningen med pH 9,3 hade inte så hög reduktion medan den med 11,2 hade onormalt låga ingående halter av fosfor.

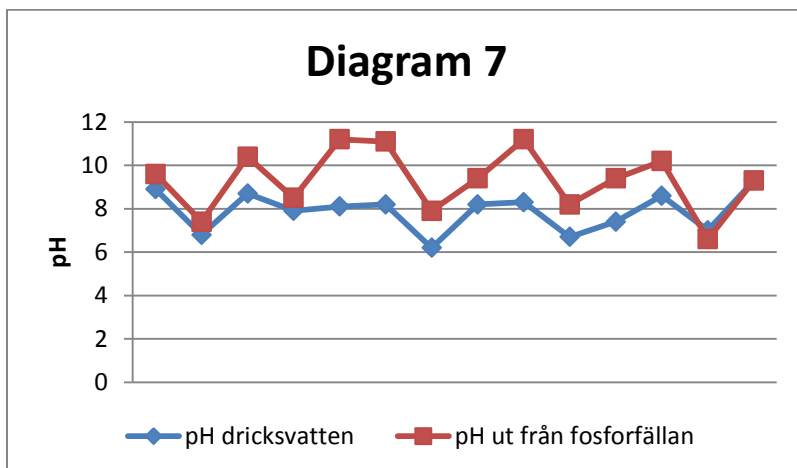
Diagram 7 pH på dricksvatten och ut från fosforfällan på enbart "gröna" anläggningar.

pH mättes direkt på plats på dricksvattnet och på det utgående vattnet från fosforfällan. Diagram 4 visar hur de 14 ”gröna” anläggningarnas in- och utgående pH korrelerar. Korrelationskoefficienten är 0,67. Som jämförelse har i diagram 5 även de anläggningar som bedömdes som ”gula” lagts till. Korrelationskoefficienten är 0,39.
