# Naturliknande fiskvägar

I södra Sverige

Nöbelin, F., 2014. Naturliknande fiskvägar i södra Sverige. Havs och Vattenmyndigheten, Rapport nummer 2014:11, 126 sidor, ISBN 978-91-87025-56-3.

Havs- och vattenmyndighetens rapport 2014:11

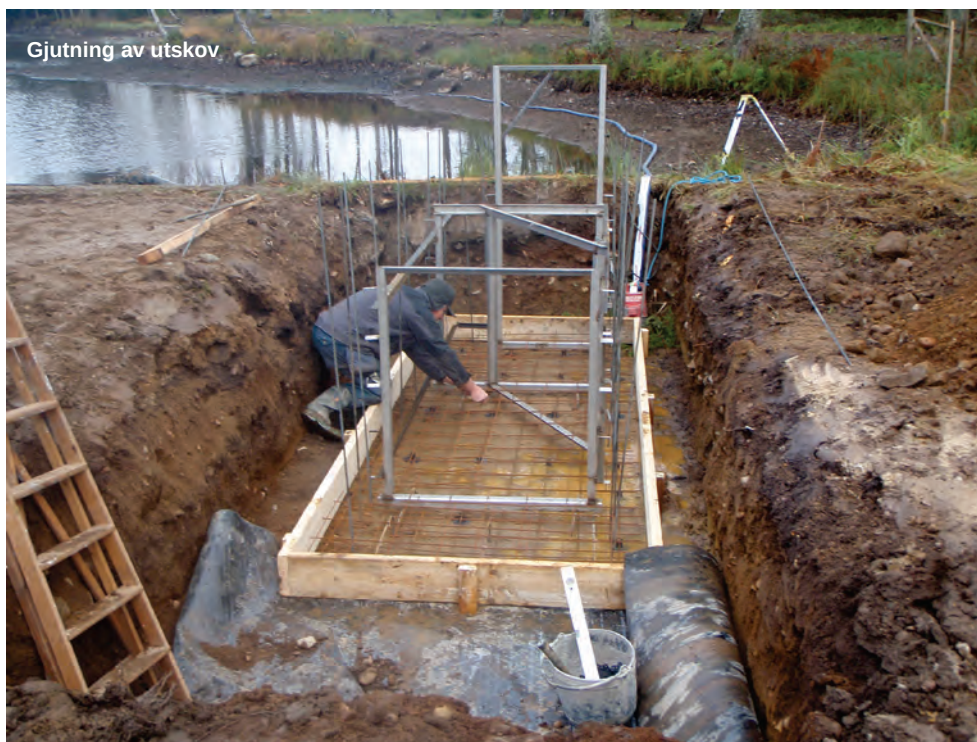
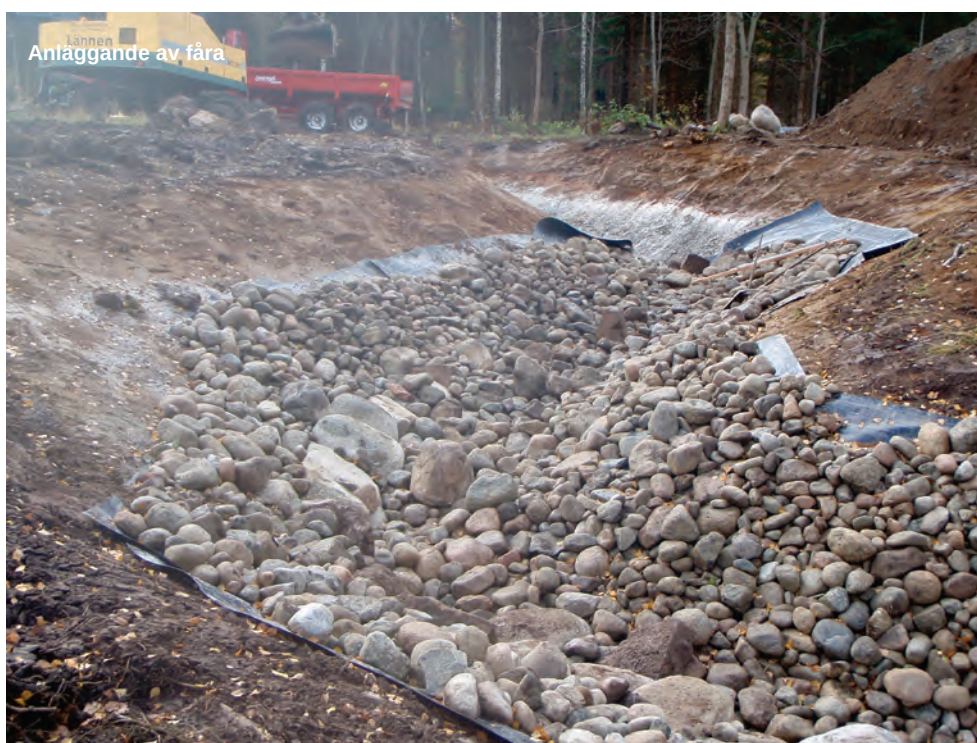
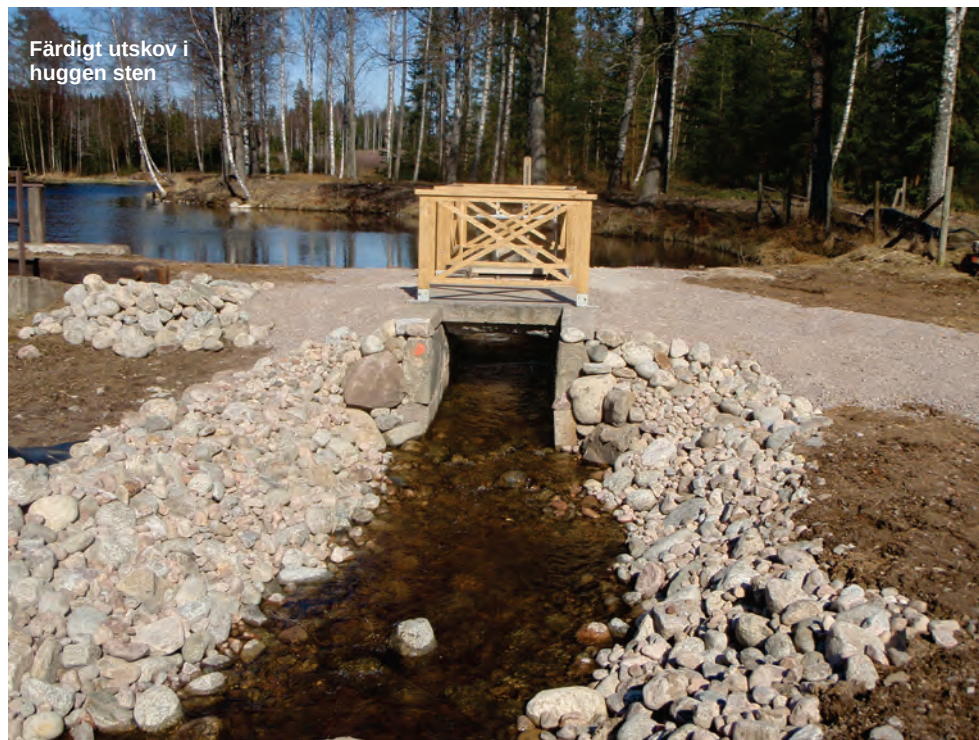
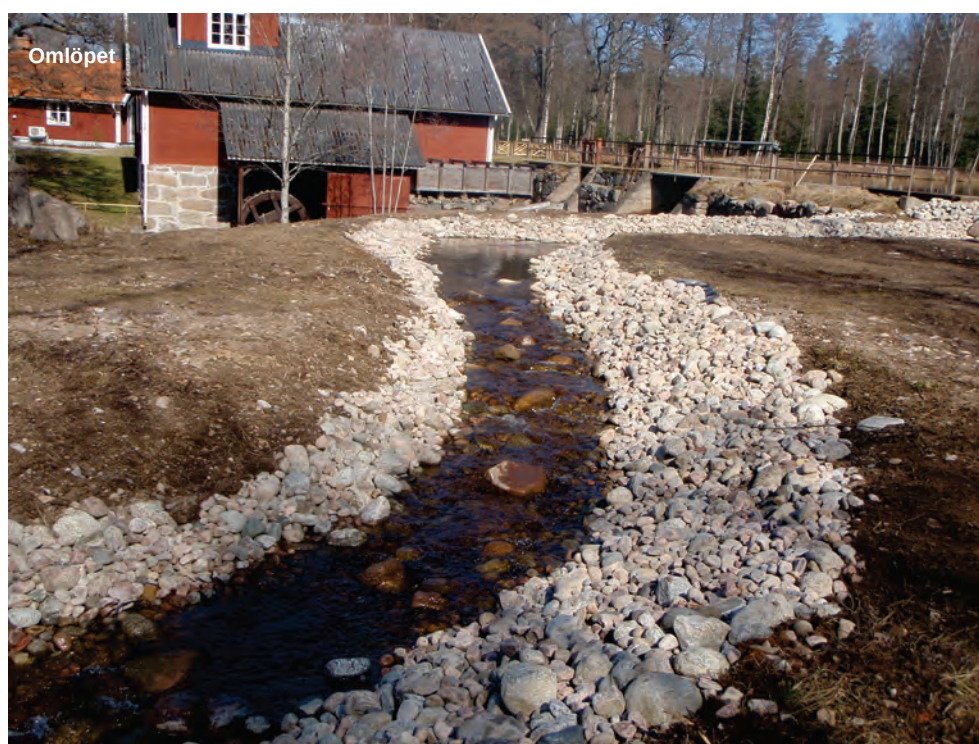
Figur 5. Foton tagna i samband med byggnation av omlöp vid Stocke kvarn, Rottneån, Kronobergs län. Observera gummiduken som används för att minimera risken för infiltration i marken.

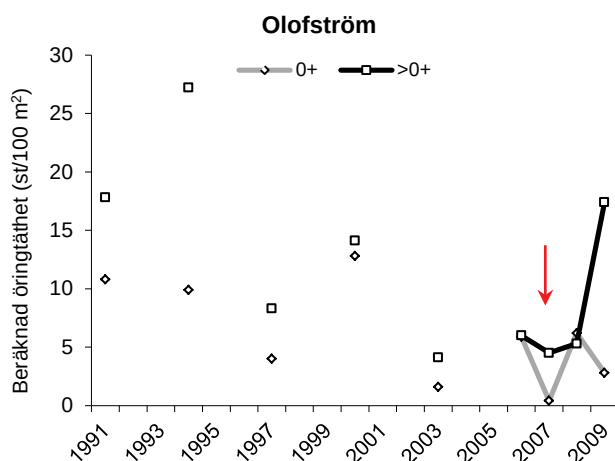
Äldre öringungar ökar vid elfisket 2009, men årsungarna är på en fortsatt låg nivå. Detta kan indikera att omlöpet inte fungerar tillfredsställande.

En visuell besiktning visar att större delen av fallhöjden ligger i nedre delen av omlöpet. I nedre delen finns även ett större fall som skulle kunna medföra att omlöpet är svårpasserat.

Figur 22. Elfiskeresultat på lokal "Olofström". Pilen markerar när omlöpet anlades.

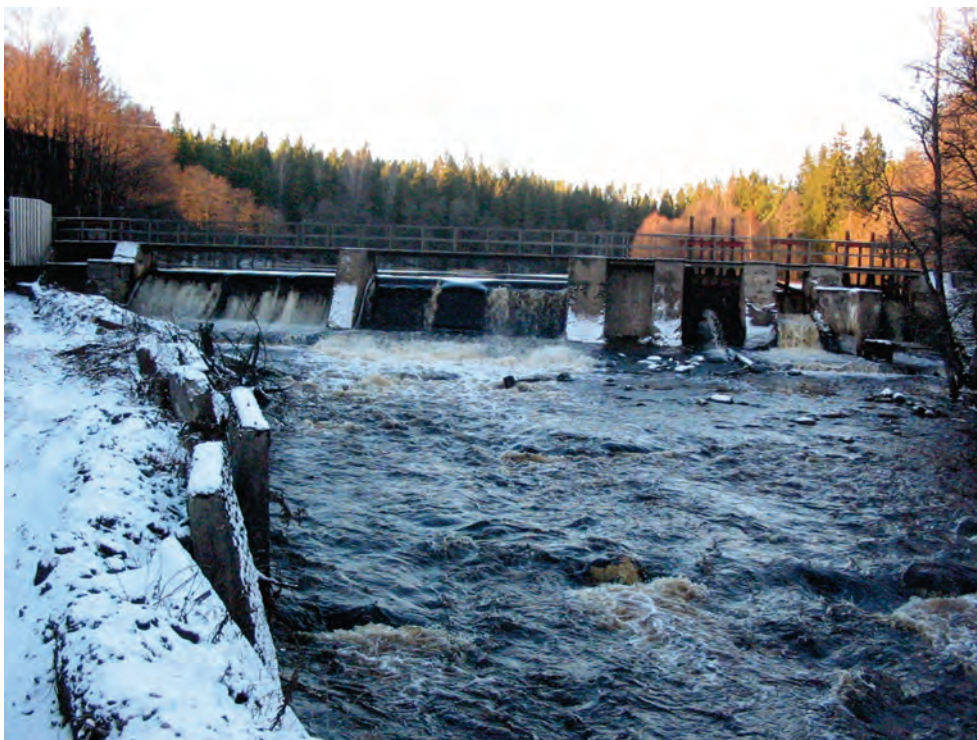
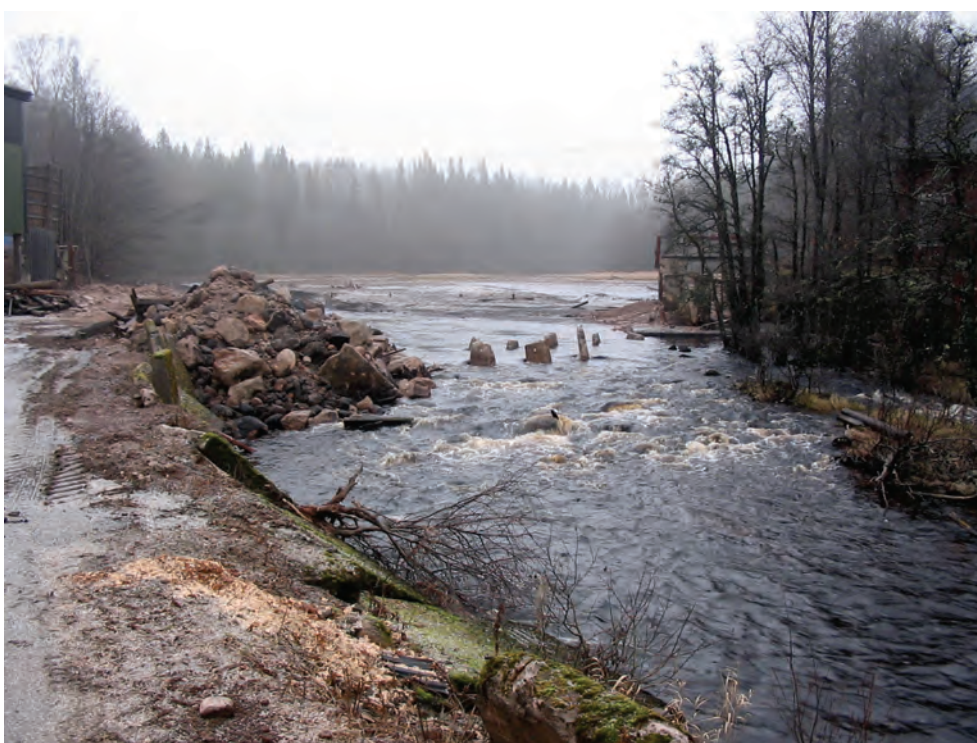
Figur 23. Övre fotot dammen före utrivning. Det nedre fotot visar dammen utskov efter utrivning. Foto: Per Sjöstrand, Jönköpings Fiskeribiologi.

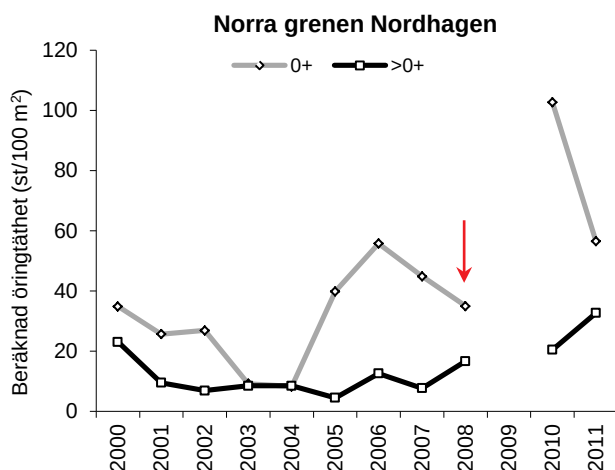
Vid fältbesöket var flödet i omlöpet mycket lågt. Den höga lutningen medför att vattenflödet i omlöpet troligen måste vara tämligen högt för att fisk ska kunna vandra upp.

Omlöpet läcker idag vatten till intilliggande kvarn, men ägaren ökar trots detta vattennivån i omlöpet under hösten för att öring ska kunna passera.

Figur 25. Elfiskeresultat på lokal "Norra grenen Nordhagen". Pilen markerar när omlöpet anlades.

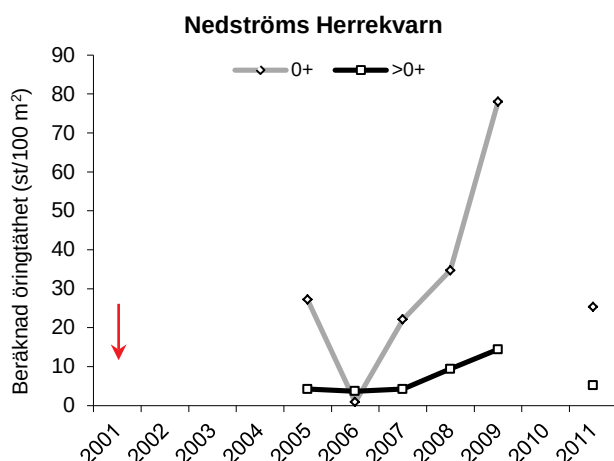
De låga tätheterna 2006 orsakades av fiskdöd (Erik Degerman, skriftligen). Ett avsnitt av omlöpet har en lutning på ca 12 % vilket sannolikt påverkar passerbarheten för flertalet arter och tidvis möjligen även för öring.

Fältbesöket påvisade inga brister som kan påverka vandringsen vid rådande vattenföring.

Figur 27. Elfiskeresultat på lokal "Nedströms Herrekvarn". Pilen markerar när omlöpet anlädes.

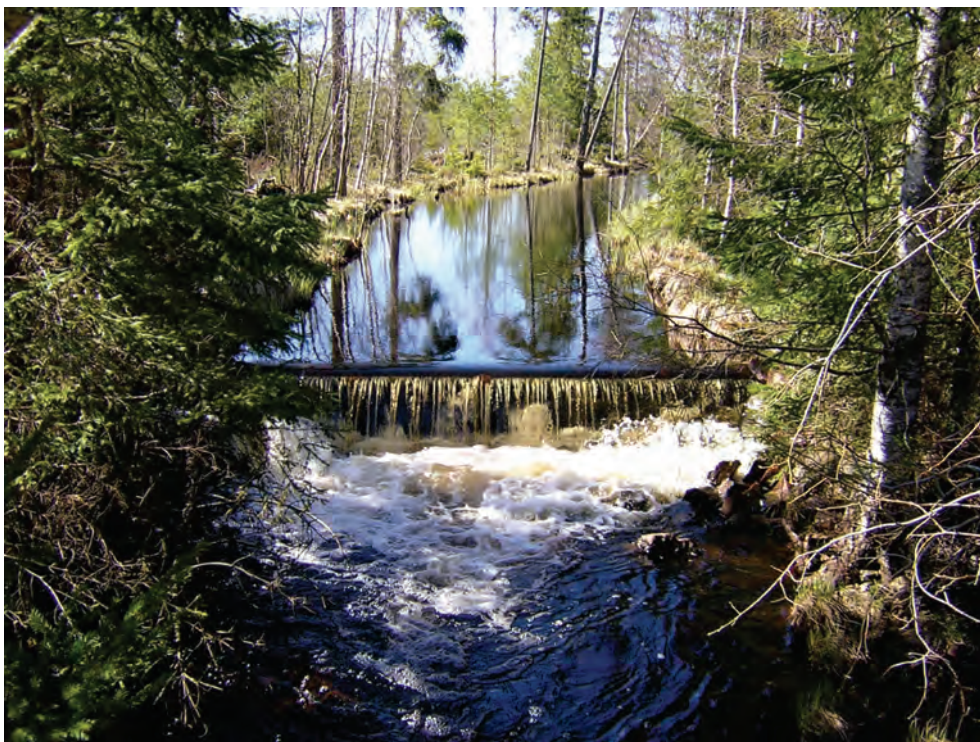
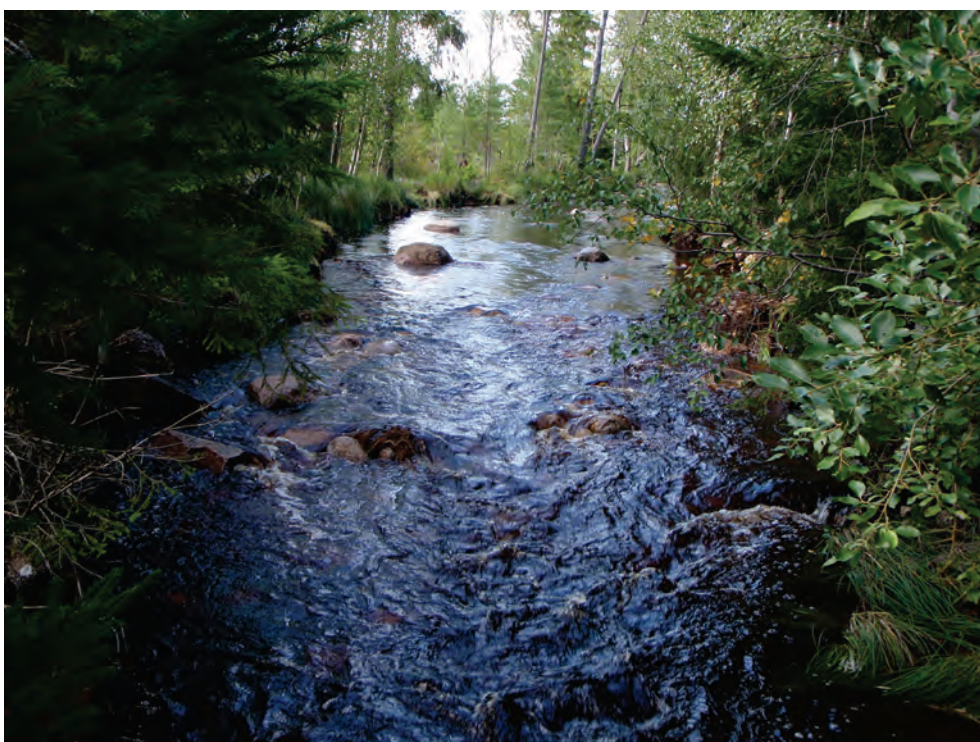
Figur 30. Övre fotot visar dämmet före åtgärd. Det nedre fotot visar strömsträcka efter uppbyggnad med sten.

Hålldammen upprätthöll en viss vattennivå i den uppströms våtmarken, men utgjorde samtidigt ett definitivt vandringshinder för fisk. Åtgärden vid vandringshindret innebar en utrivning av hålldammen med en uppbyggnad av natursten till den tidigare vattennivån med syftet att bibehålla våtmarkens areal. Krönet på uppbyggnaden lades ca 60 m uppströms hålldammen vilket resulterade i en strömsträcka, uppströms den tidigare hålldammen. Åtgärden innebar såväl utrivning som uppbyggnad av botten, men i föreliggande rapport räknas åtgärden som överlöp eftersom uppströms liggande vattennivå behölls.

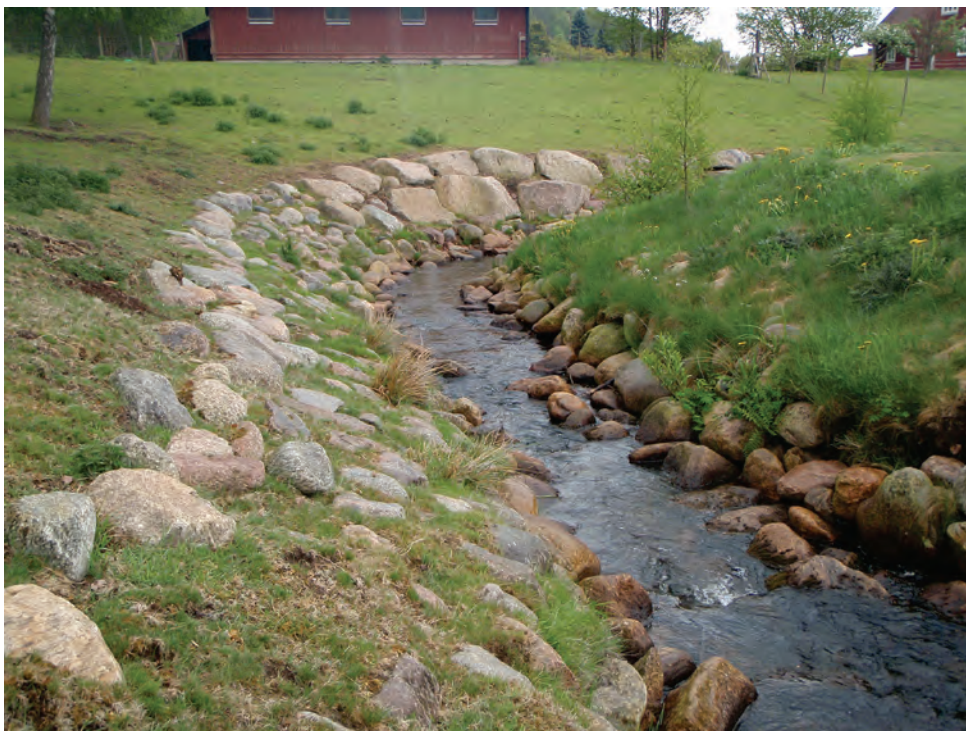
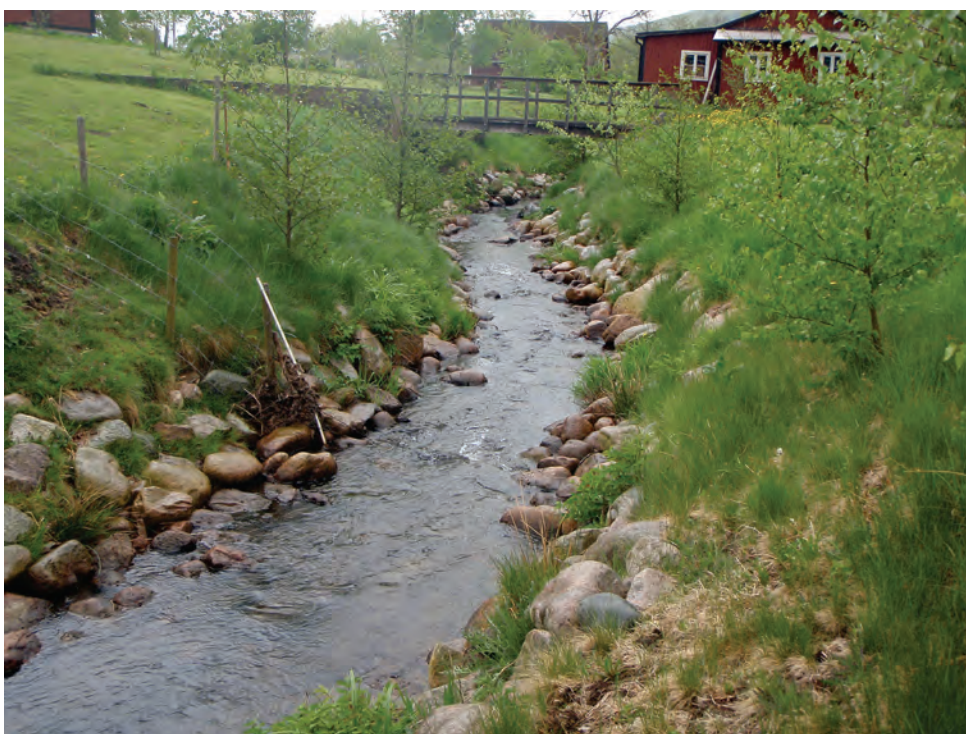
Figur 35. Båda fotona visar delar av omlöpets uppbyggnad.

Fältbesöket visade inga brister, fränsett avsaknaden av skuggande vegetation, som skulle kunna påverka passagemöjligheterna. Med hänsyn till elfiskeresultat- en i kombination med den visuella besiktningen bedöms omlöpet fungera väl.

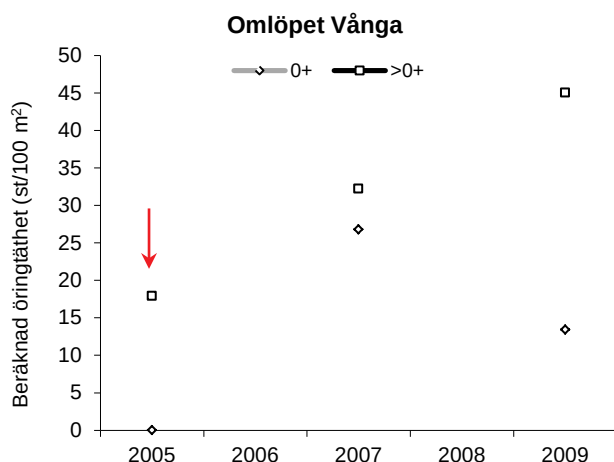
Elfisken har skett i omlöpet sedan 2005, året då omlöpet anlades. Vid elfiske-tillfället hade äldre öringungar redan etablerat sig på sträckan. Vid följande elfisken fångas även årsungar, men de äldre öringungarna dominerar fortfarande. Denna åldersstruktur kan vara en indikation på att beståndet är strömlevande.

Figur 36. Elfiskeresultat på lokal "Omlöpet Vånga". Pilen markerar när omlöpet anlades.

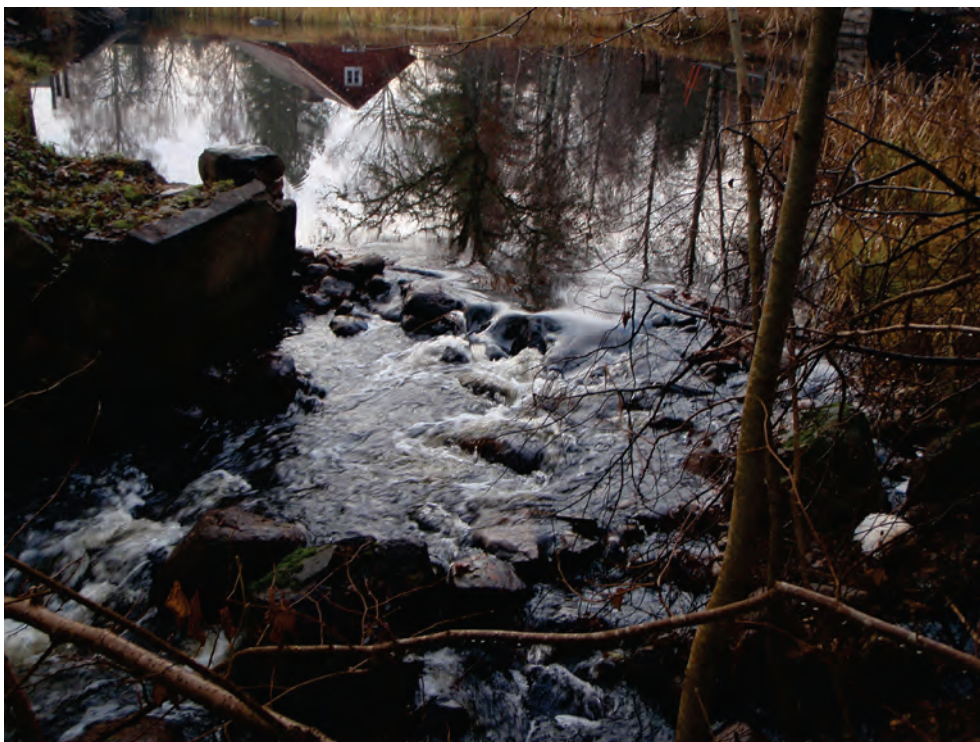
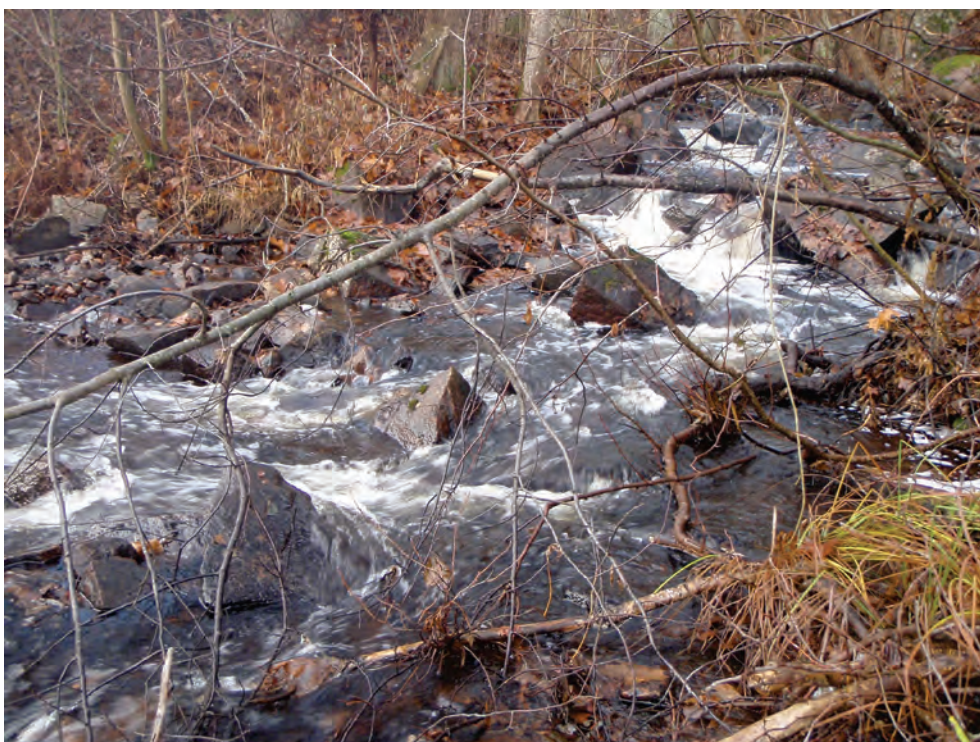
Figur 40. Övre fotot visar övre delen av fiskvägen. Nedre fotot visar del av fiskvägen.

Fältbesöket visade inga brister som skulle kunna påverka passagemöjligheterna. I kombination med resultaten från fiskräknare och elfiskena i omlöpet tyder detta på ett väl fungerande omlöp.

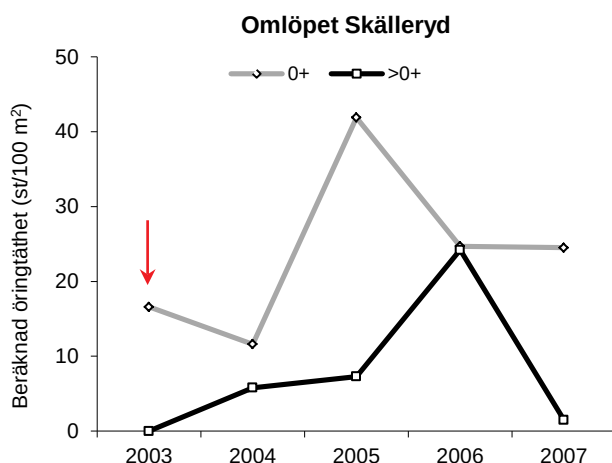
Figur 42. Elfiskeresultat på lokal "Omlöpet Skälleryd". Pilen markerar när omlöpet anlades.
