Uppföljande kontroll av nya små avloppsanläggningar

Redovisning av LOVA-projekten

Metodutveckling för uppföljande besök av nya enskilda
avloppsanläggningar

Bra små avlopp med koll på grundvattnet

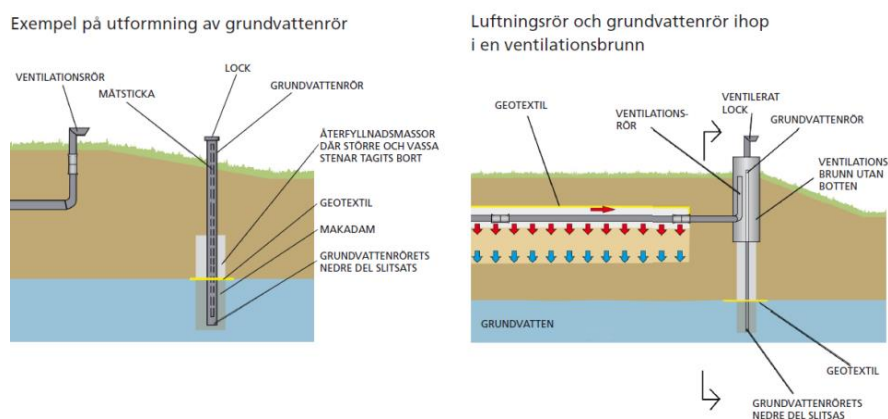
Bild 2 Anvisning för grundvattenrör i Kungsbacka kommun sedan 2011. I villkor i tillstånd anges att botten på grundvattenröret ska ligga minst 120 cm under botten på spridningsledningarna.

Nej, grundvattenrören har i många fall inte satts korrekt. Flertalet rör har anlagts för grunt och ett hade inte anlagts alls. Den anläggning som saknade grundvattenrör kompletterades med detta i efterhand, men det röret blev också för grunt satt. Det förefaller som att entreprenören ibland inte aktivt har mätt in nivån på spridningsrören utan mer slumpmässigt stoppat ner ett grundvattenrör. Av 24 kontrollerade infiltrationer hade 10 stycken ett grundvattenrör som inte gick att använda för bedömning av om minst 1 meter till grundvattenytan uppnås. I tre anläggningar stod dock grundvattenytan så högt att det gick att mäta den även om röret i sig var för grunt.

Flertalet grundvattenrör hade inte anlagts enligt de anvisningar som har lämnats som bilaga till tillstånden. Exempelvis har somliga entreprenörer valt att placera grundvattenröret mitt i infiltrationsbädden vilket skulle kunna leda till att röret fungerar som en dränering för avloppsvattnet i bädden direkt ner till grundvattnet, om grundvattnet står nära rörets botten. Varför entreprenörerna inte anlagt rören enligt tillståndet är oklart. Vi har inte haft möjlighet att göra en tillräckligt grundlig förfrågan till entreprenörerna angående detta. Men av de som vi pratat med så verkar många inte alls ha läst anvisningarna i bilagan och tillstånden. Här finns ett behov av att informera entreprenörerna.

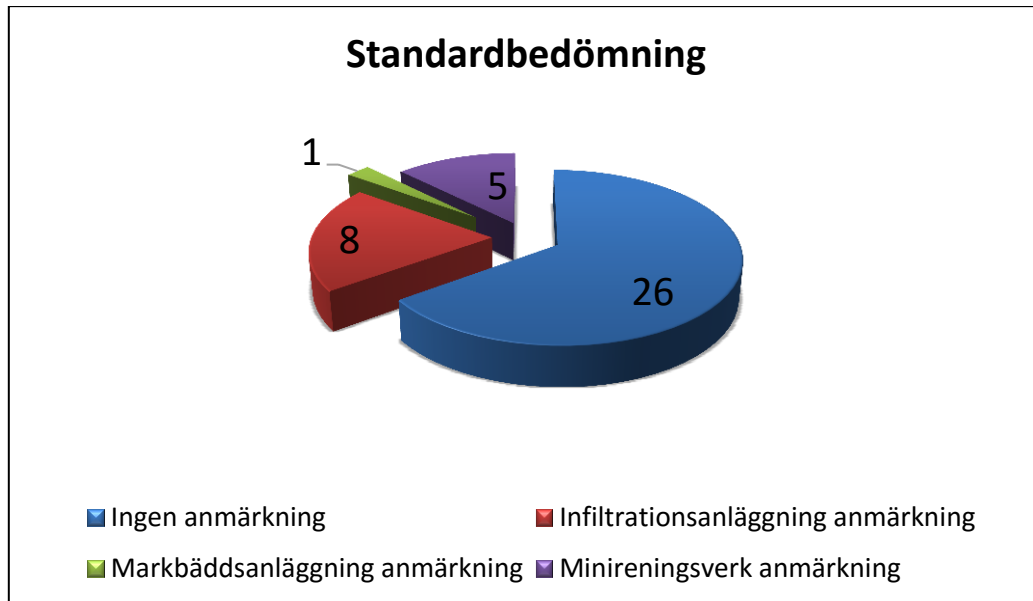
14 anläggningar hade anmärkningar av den karaktären att vi har bedömt att de behöver följas upp. Typ av anmärkningar var oroväckande mängder av slam i fördelningsbrunnen eller luftningsrören, sättningar i anläggningen och tekniska problem med fosforfällning och installation.

Figur 4 Resultat utifrån en sk standardbedömning. 26 stycken anläggningar hade utifrån den bedömningen ingen anmärkning och resterande 14 anläggningar hade anmärkning. Vilken typ av anläggning som hade anmärkning visas i cirkeldiagrammet som röd, grön och lila tårtbit.

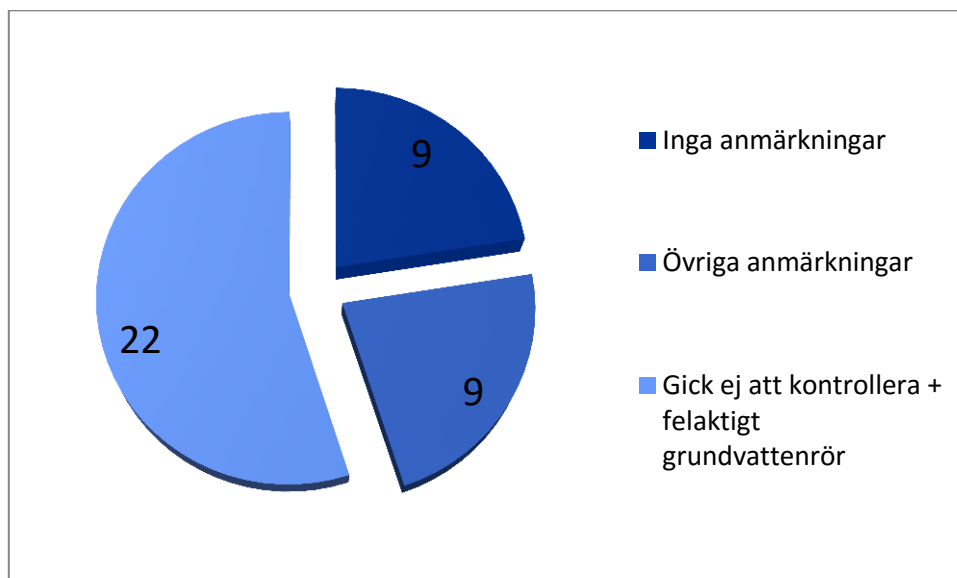
- 9 stycken utan anmärkning
- 9 stycken hade anmärkning i form av exempelvis slam i mängder och form som inte borde förekomma, för kort avstånd till grundvatten, problem/obefintlig kemfällning, inläckage av ovidkommande vatten etc.

Figur 5 Bedömning utifrån om det var möjligt att kontrollera anläggningen eller ej.

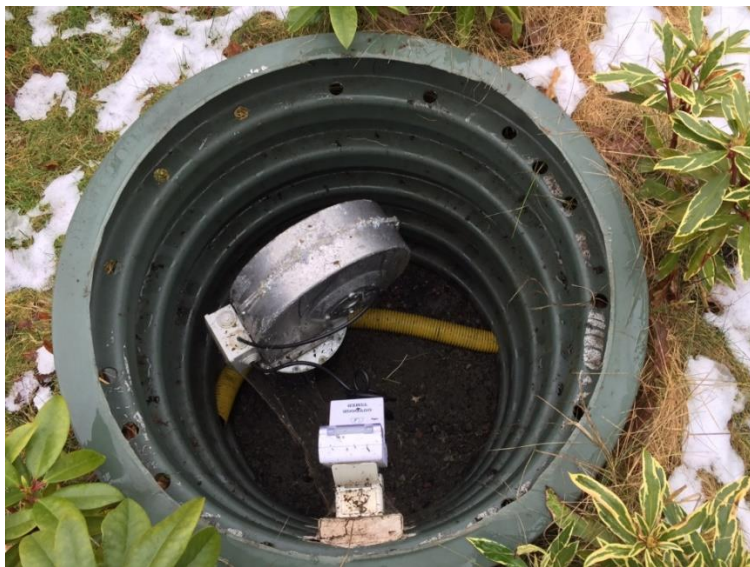
Av de 2 prefabricerade markbäddarna med fosforfällning var fastighetsägaren inte närvarande vid det ena besöket. Att fastighetsägaren inte var med gjorde att det inte var möjligt att kontrollera anläggningen helt. Vid den andra anläggningen var ventilationen felaktigt inställd och fosforfällningsenheten felinstallerad. I utloppet på anläggningen var det mycket slam. Det var dålig lukt vid anläggningen. Fastighetsägaren trodde sig ha ett serviceavtal omfattande såväl leverans av flockningsmedel som provtagning på utgående vatten, men det visade sig vid närmare kontroll vara ett avtal med påminnelse för påfyllning av flockningsmedel.

Bild 30 Fläkt med timer i prefabricerad markbädd. Den biologiska processen i bädden är beroende av syretillförseln som styrs genom att fläkten går igång med bestämda tidsintervall.

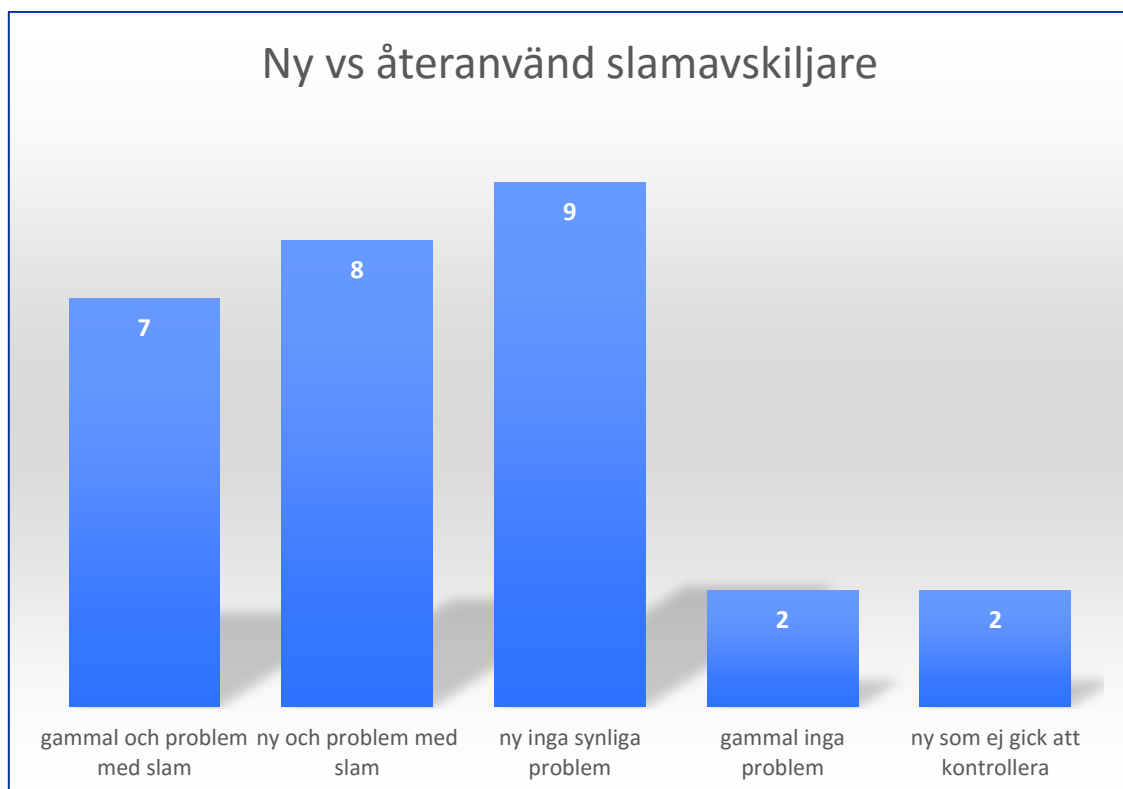
Figur 6 Förekomst av slam i fördelningsbrunn och luftare relaterat till om slamavskiljaren var ny eller gammal

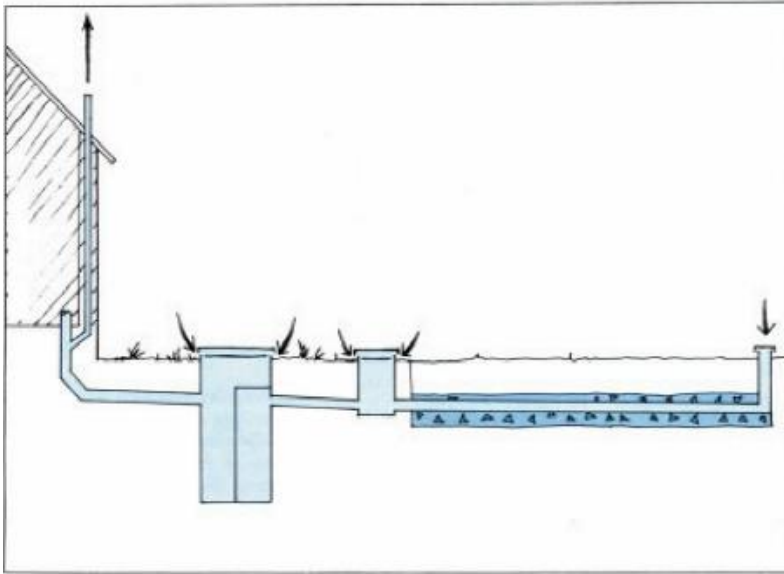
Bild 36 Skiss på ventilation på infiltrationsanläggning. Naturvårdsverket, AR 1987:6

En anläggning där vi inte kunde bekräfta fungerande ventilation hade problem med mycket slam i markbädden (se bild 36). Under projektiden gjordes åtgärder. Det framkom då att det var ett brott på ledningen mellan huset och slamavskiljaren.
