Appendix C4: Kartläggning av invallade havsvikar

Uppdraget är att identifiera och kartlägga områden som har invallats och torrlagts. Målet med detta är att peka ut grunda havsområden som har påverkats genom invallning och torrläggning och som skulle kunna bli omfattade av restaureringsåtgärder. Områden större än 1 ha anses här nedan vara betydelsefulla i detta avseende.

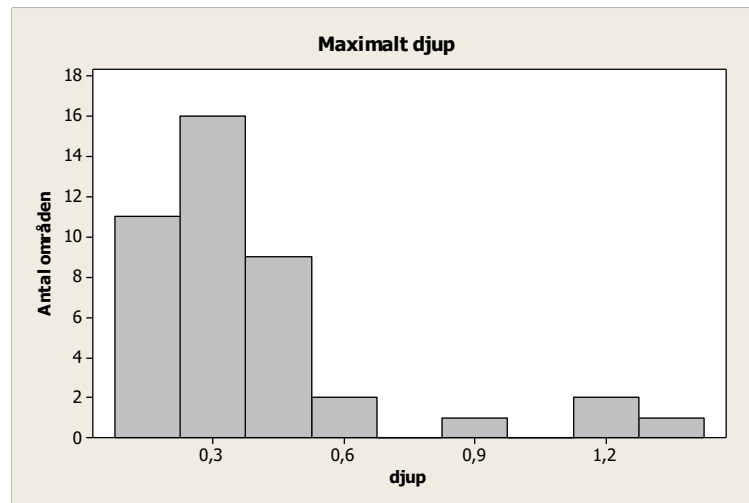
Figur 1. Maximalt djup i de identifierade invallade områdena.

Eftersom resultatet är ett polygonskikt med tillhörande information om min- och maxdjup samt volym kan en skattning av objektets karaktär göras. Det visar sig att merparten av områdena är tämligen grunda, eller med ett maximalt djup om cirka 0,3 meter, se Figur 1.
