## Appendix C1: Direkt kartläggning av påverkanstryck

### Kartering av byggnation 2016

## Översikt över karterade objekt, metod och indata

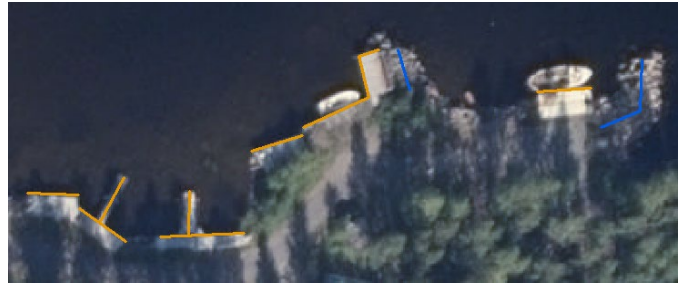
Figur 2. Orange linje markerar brygga och blå linje markerar pir. Längs strandkanten har bryggorna karterats precis i gränsen mellan land och vatten. När de sticker ut i havet har istället bryggans mittlinje karterats.

Bryggor har karterats med linjer. De bryggor som sticker ut från stranden har markerats med en mittlinje medan de bryggor som är konstruerade längs med strandlinjen karterats med en kantlinje (en linje som går på gränsen mellan bryggan och havet). Ibland har en och samma bryggkonstruktion krävt en kombination av mittlinjer och kantlinjer.

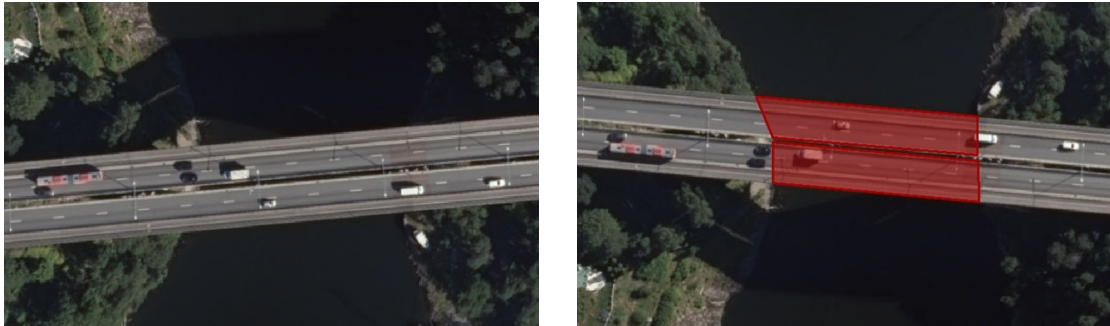
Figur 7. Den röda polygonen visar ett exempel på en karterad bro.

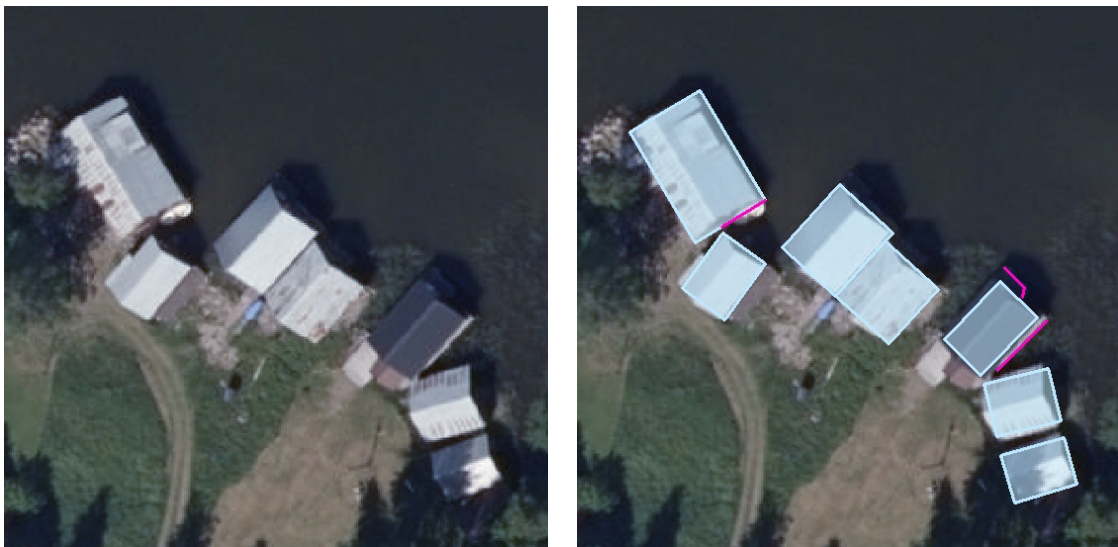
Figur 8. Byggnader har karterats i de fall då de angränsar havet. De ljusblå polygonerna markerar byggnader och de rosa linjerna är bryggor.

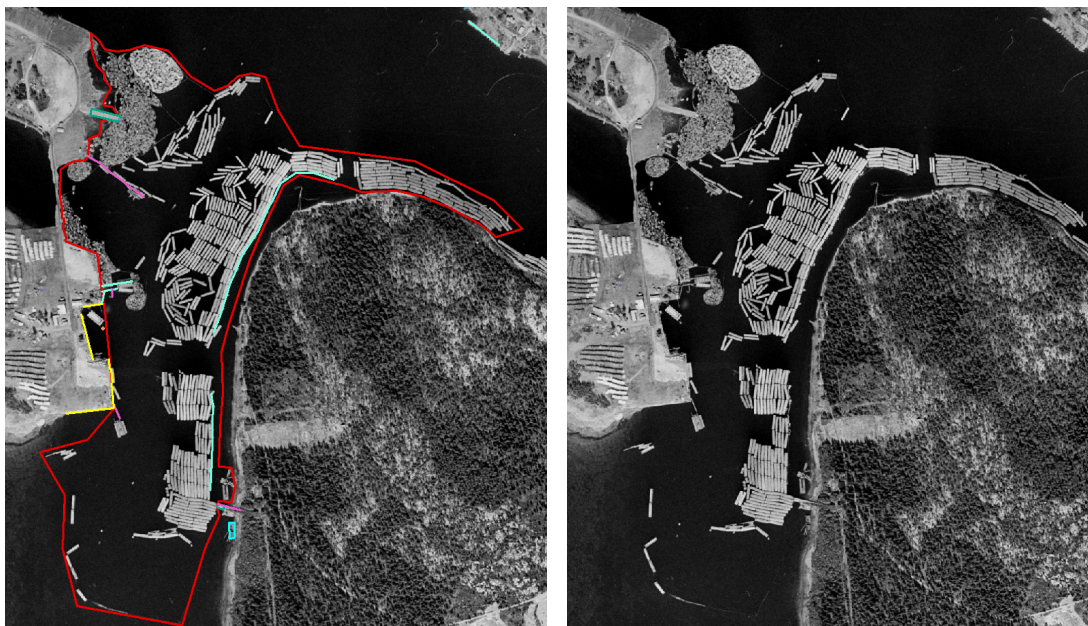
Figur 10. Timmerflottnings vid Skelleftehamn (området innanför den röda linjen). Dessutom finns rosa linjer som markerar brygga, en grön polygon som markerar pir och en gul linje markerar kaj. De ljusblå linjerna har karterats som övrigt-objekt med kommentaren led

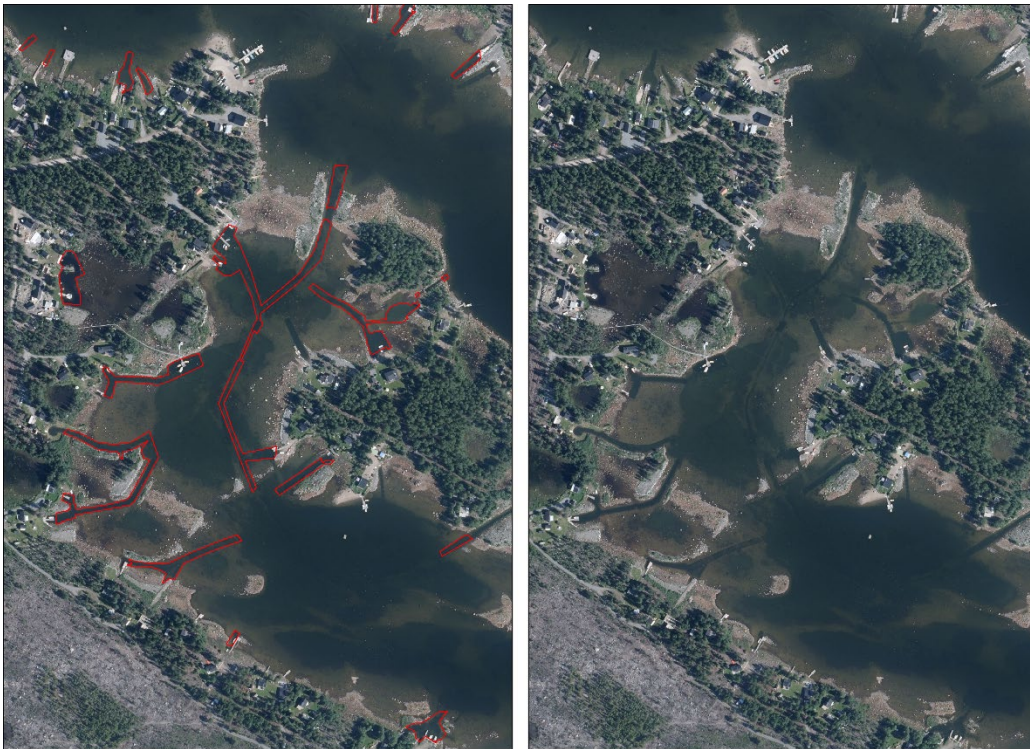
Figur 19. Till vänster visas muddringar daterad till 2012 eller tidigare i rött. Till höger visas samma bild med muddringar, utan tolkade muddringar i form av polygoner.

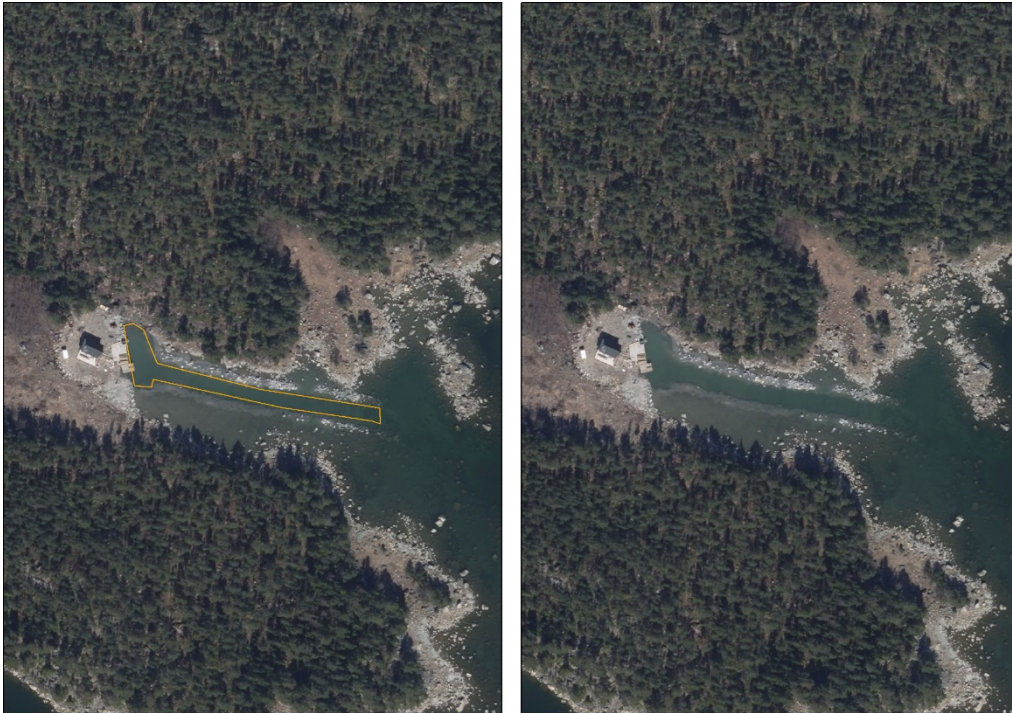
Figur 20. Till vänster visas muddringar daterade till 2013 eller senare i orange. Till höger visas muddringen utan vektordata.

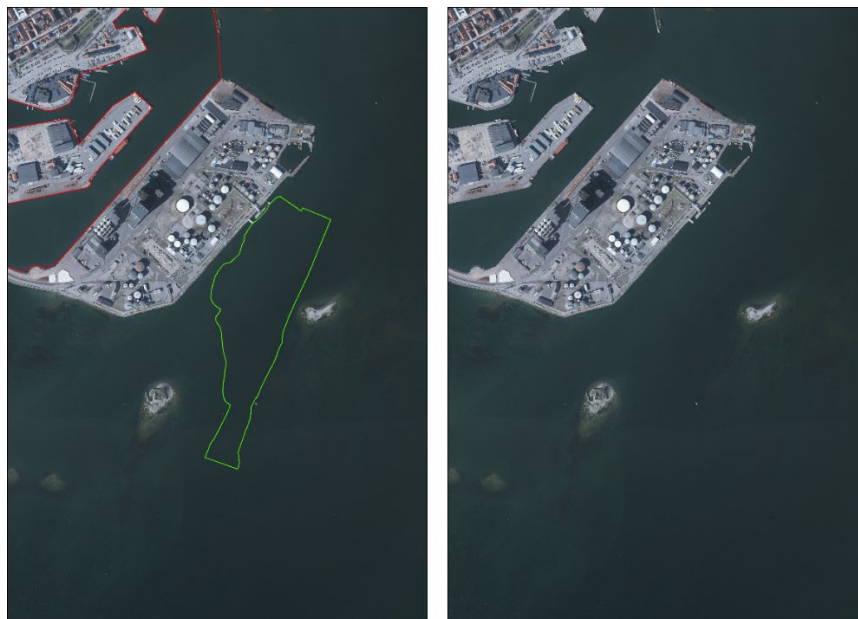
Figur 21. Till vänster visas muddring hämtade från sjökort, grön polygon, samt muddring daterad till 2012 eller tidigare, röd polygon. Till höger visas en bild utan vektordata.

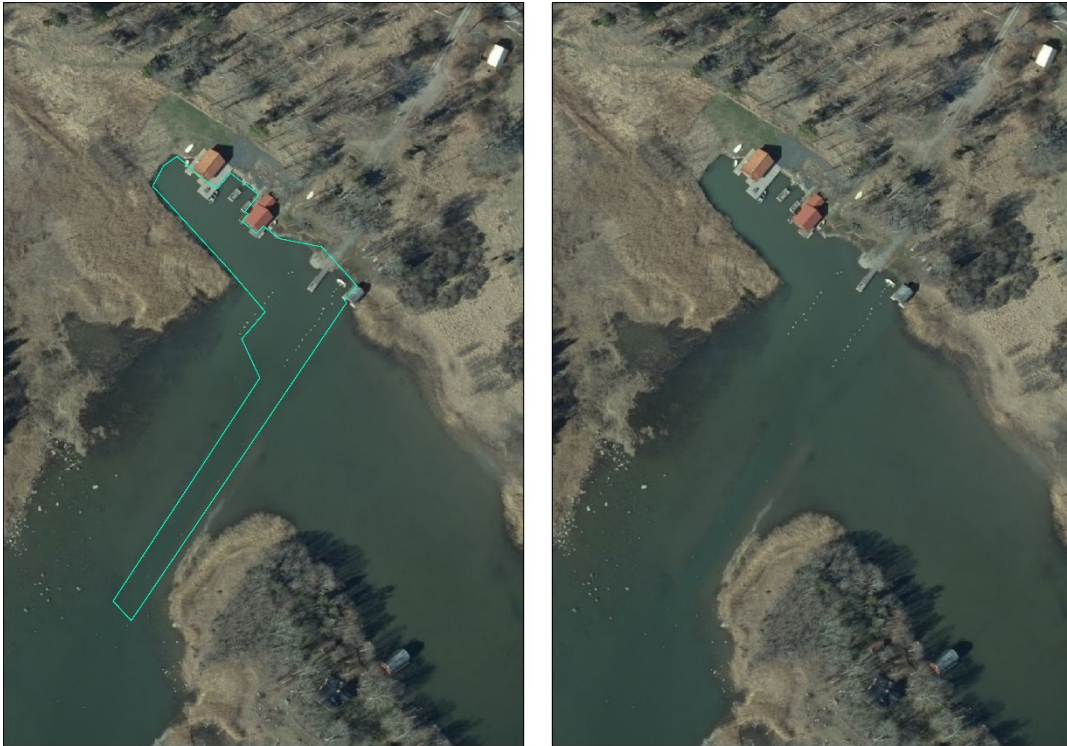
Figur 22. Till vänster visas muddring i ljusblått som har funnits innan 2012 och som har underhållits efter 2012. Till höger visas en bild utan vektordata

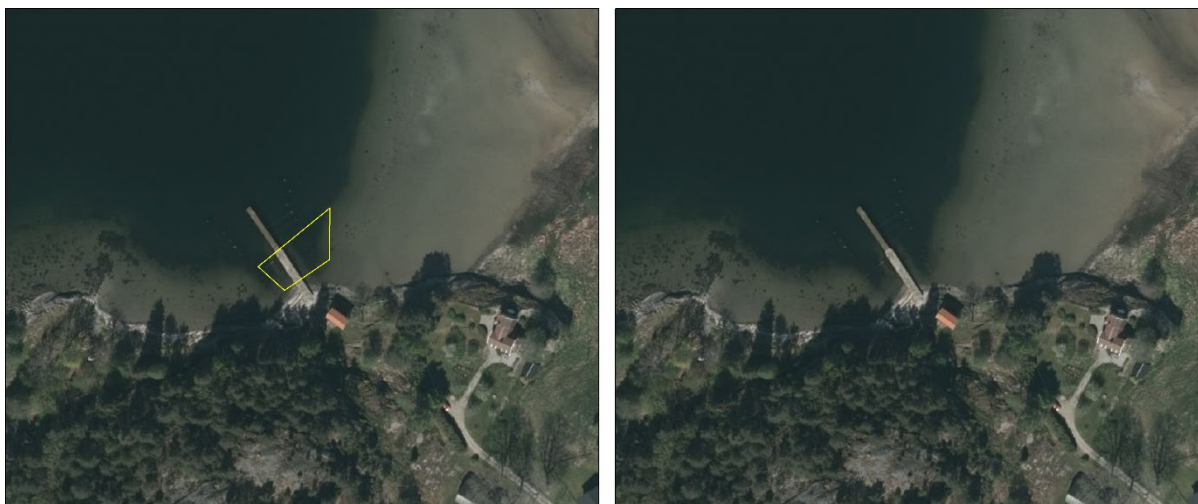
Figur 24. Till vänster visas en bild på osäker muddring i gult.

Havsbotten som skiljer sig från omgivningen men där muddring inte går att bekräfta med ortofoto. Se Figur 24 nedan.
